# **Der Studebaker Champion 1953 von Liselotte Pulver - Die Konservierung und Restaurierung eines Autolacks**

Diplomarbeit  
vorgelegt von Felix Forrer  
Bern, den 5. Oktober 2007

Referent: Prof. BFH Ueli Fritz  
Koreferent: Prof. HES Tobias Schenkel

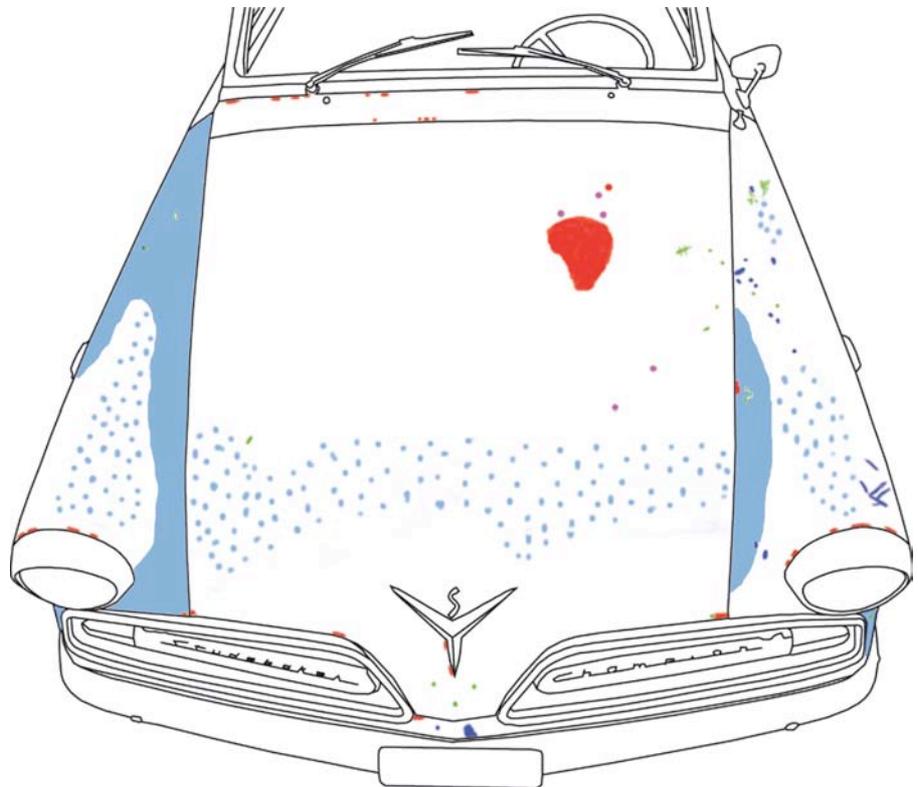
Abb.52: Frontpartie mit Primärschaden auf der Motorhaube (grosser roter Fleck).

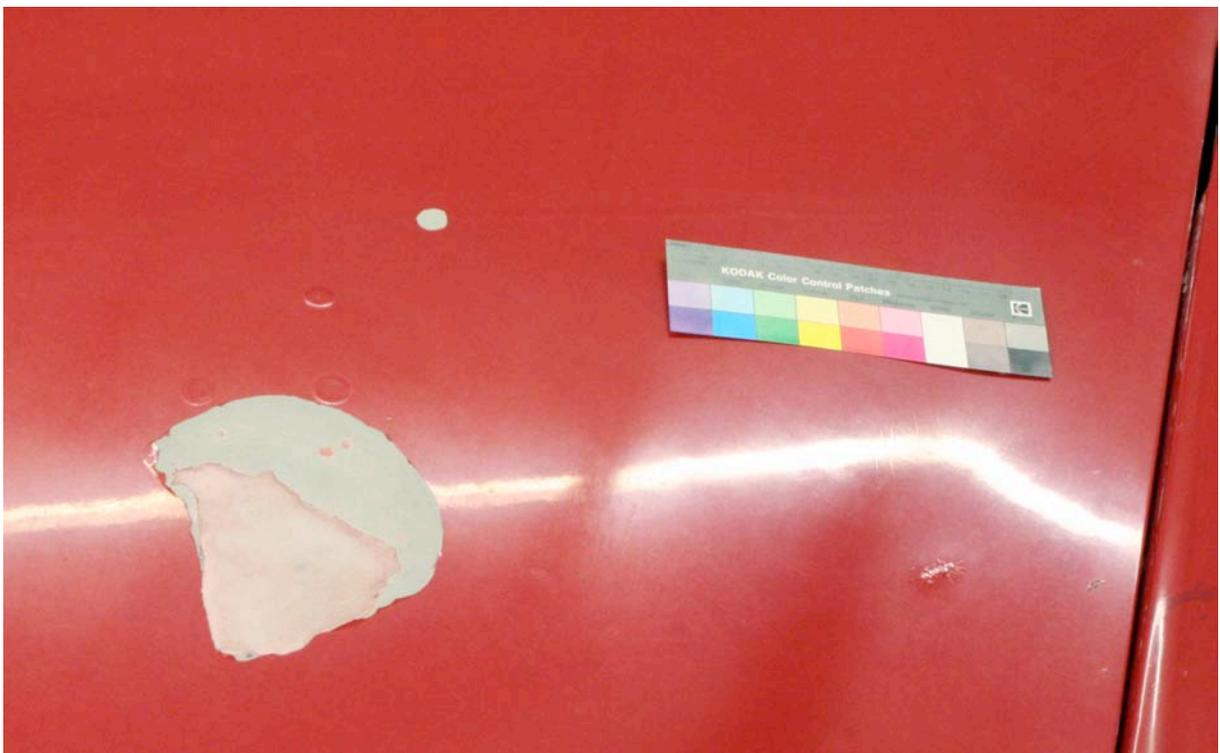
Abb.53: Primärschaden auf der Motorhaube, darüber die Blasenbildung als deren Ursprung

Der Primärschaden mit der Blasenbildung und der damit verbundenen Abblätterung auf der Motorhaube war ausschlaggebend für die vorliegende Diplomarbeit. Die Abblätterung auf der Motorhaube hat sich bereits seit eineinhalb Jahren mit sehr geringem Gebrauch des Fahrzeuges im Fahrtwind noch mehr ausgeweitet.

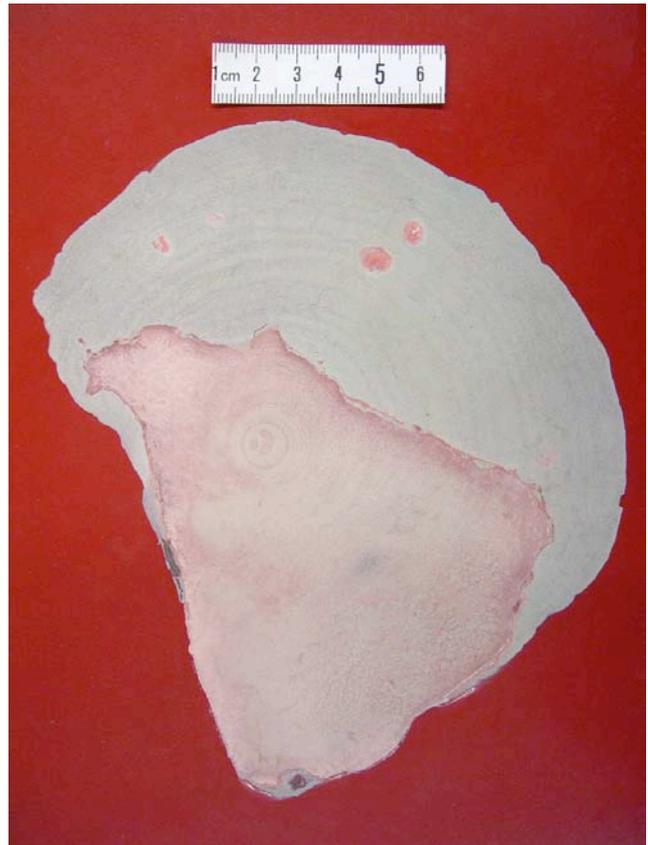
Abb.56: Ablätterung des Lacks als Primärschaden

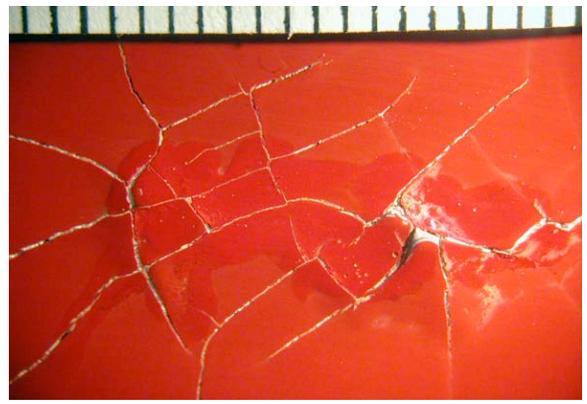
Abb.58: Rissbildung /Craquellée, darüber eine Retoche

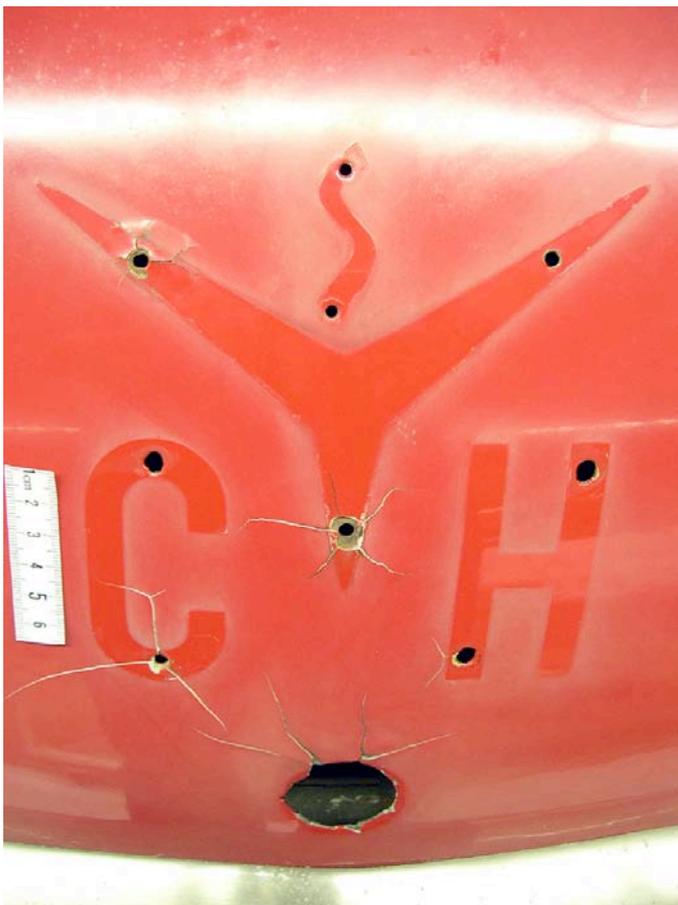
Abb.62: Rissbildung unter Schloss und Zierelementen

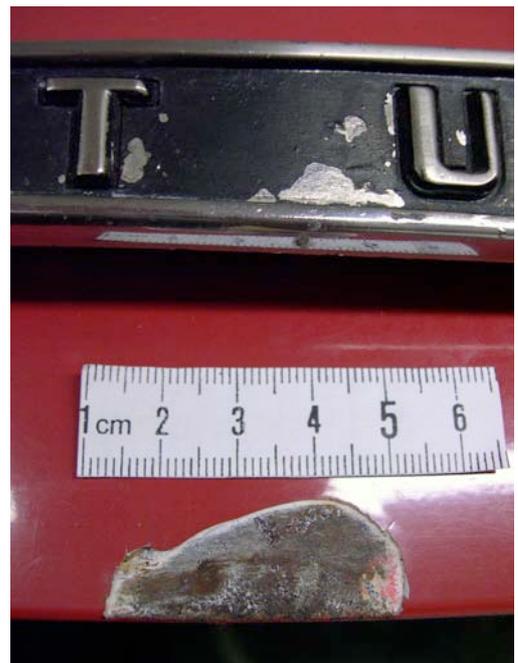
Abb.61: Abplatzung am Kofferraum

Als Ursprung kann eine Unterrostung des Lacks und folglich eine Loslösung und Abplatzung vom Blech gesehen werden. Durch regelmässiges und unsorgfältiges Öffnen und Schliessen oder einen Schlag kann der Schaden entstanden sein. Bei der Abblätterung der schwarzen Hintergrundfarbe am Kofferraumgriff mit der reliefierten Studebaker Beschriftung ist die Haftung zum Metall nicht mehr gewährleistet. Teile der schwarzen Fassung haben sich gelöst.

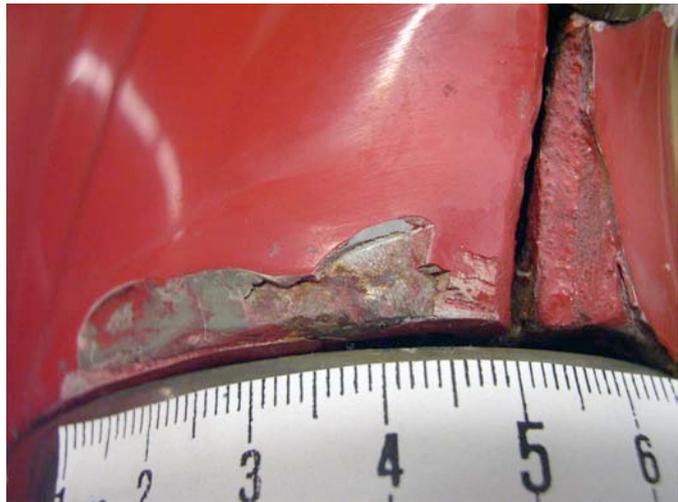
Abb.64: Retouchierte Abplatzung der rechten Heckflosse

Eine bereits reparierte und retuschierte Abplatzung von Lack befindet sich an einer Kante am Ende der rechten Heckflosse. Durch Rostsprengung hat sich die Kittung wieder vom Substrat gelöst und würde sich - so belassen - weiterentwickeln zu einer grösseren Durchrostung.

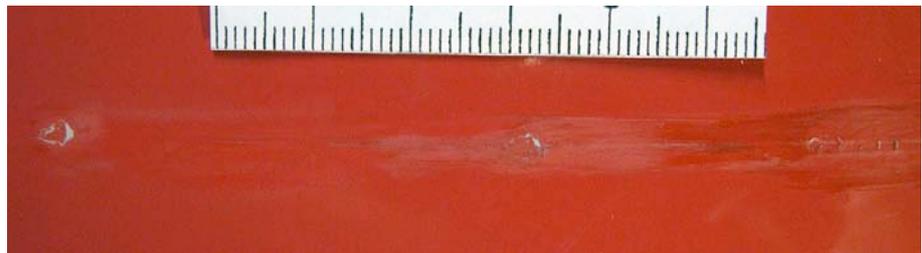
Abb.65: Retouchen und Versuche für deren Entfernung (links mit Lösemittel, mitte mit Glasfaserstift und rechts ohne Entfernung)

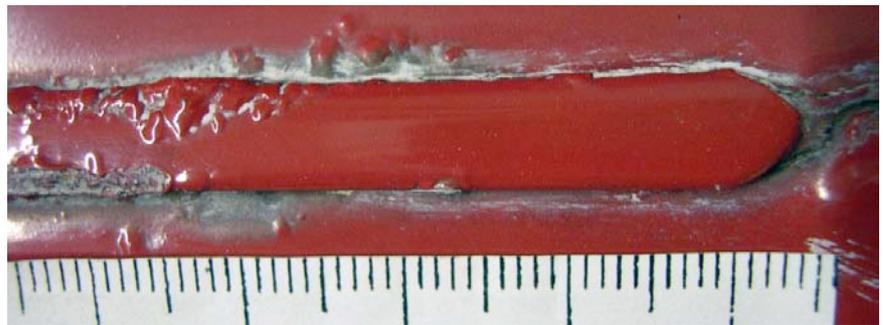
Abb.68: Leiste mit Unterrostungen und Resten von altem Poliermittel

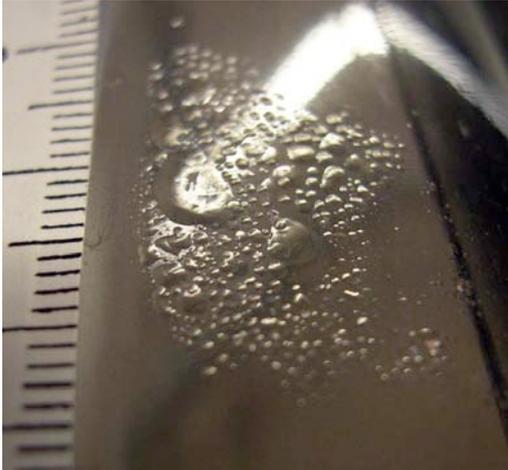
Abb.75: Unterrostung des Chroms einer Zierleiste

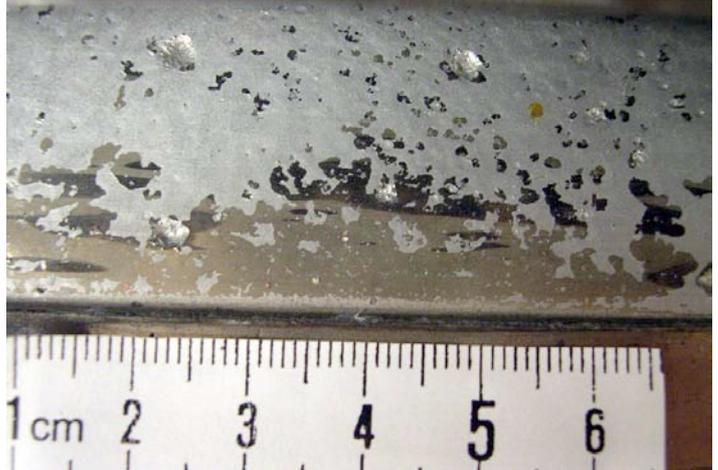
Abb.76: Partieller Verlust einer Beschichtung auf dem Chrom der beiden Kühlergrille

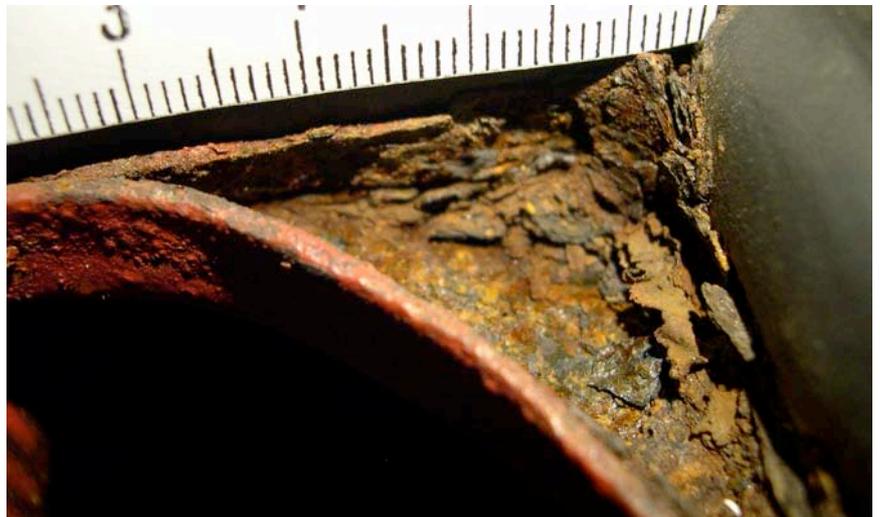
Abb.80: Fortgeschrittene Rostbildung im Kofferraum

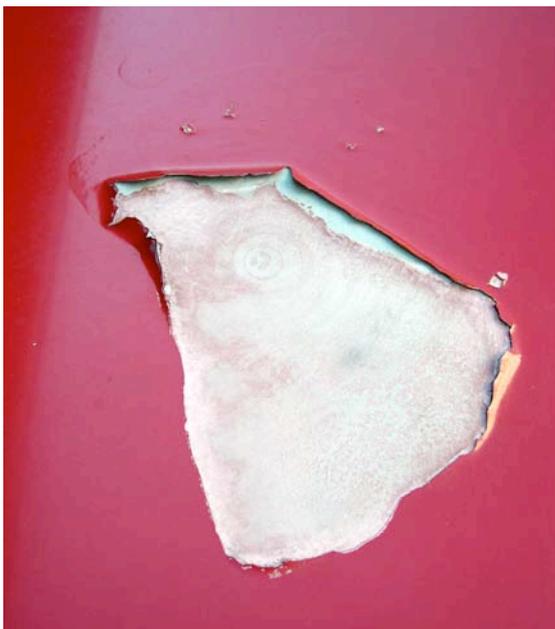
Abb.81: Abblätterung im Winter 2005/06

Der Vergleich der beiden Fotografien zeigt die beinahe Verdoppelung der Ausweitung des Primärschadens. Auf der Fotografie aus der Semesterarbeit von 2005/06 ist allerdings auch ersichtlich, dass sich im oberen Teil des Schadens der rote Decklack bereits angelöst hat und sich folglich zum heutigen Schadensbild weiterentwickelt hat und abgeschlossen sein dürfte. Ursprung dieses Schadens war eine von insgesamt fünf Blasen, die geöffnet wurde und sich daraus durch Witterungseinflüsse und Fahrtwind die Abblätterung zum heutigen Ausmass entwickelte.

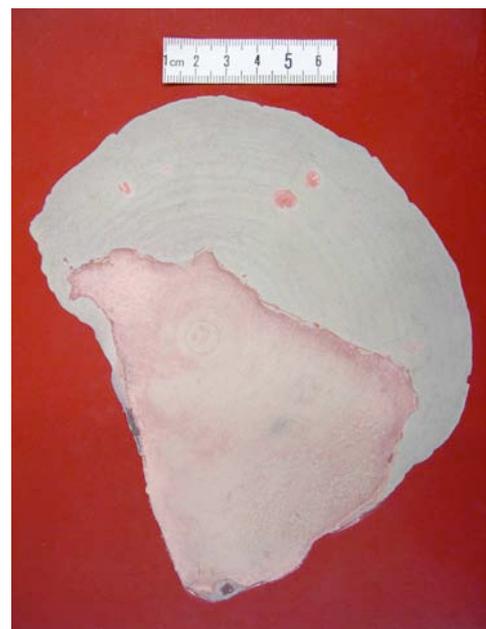
Abb.82: Abblätterung im Sommer 2007

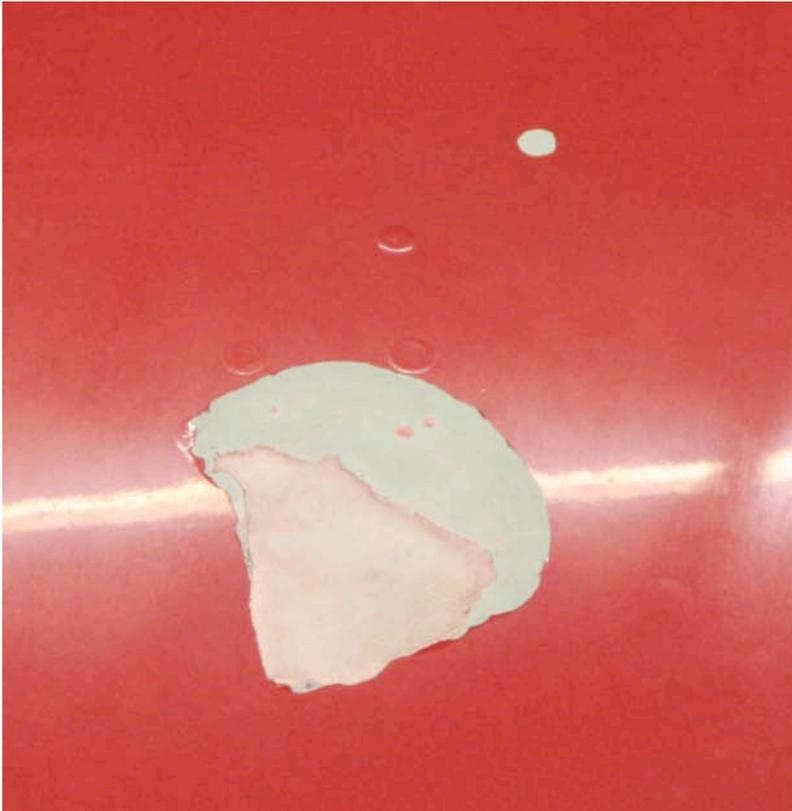
Abb.84: Die Motorhaube mit Abblätterung und weiteren Blasen, eine davon geöffnet für Untersuchungen

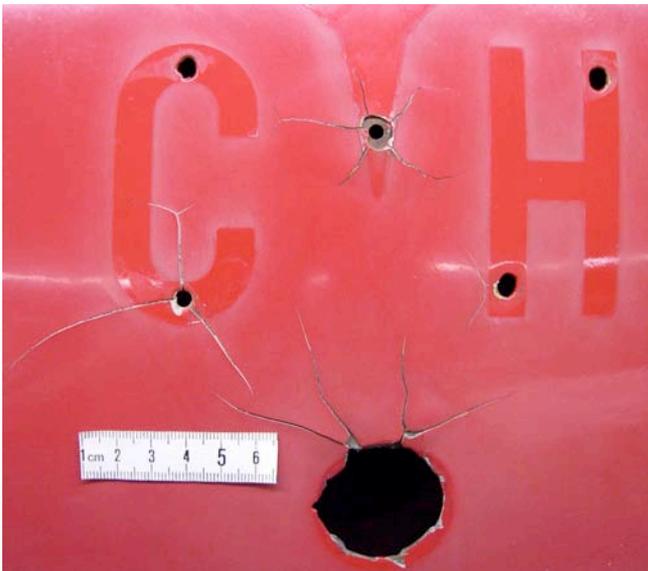
Risse und Kratzer die sich durch den Lack bis auf das Substrat (Metall der Karosserie) erstrecken, sind gemäss Schadenskartierung in dunklem Grün gehalten. Diese waren vor allem um das Kofferraumschloss und an den Kanten der Kotflügel zu finden.

Abb.98: Risse im Lack

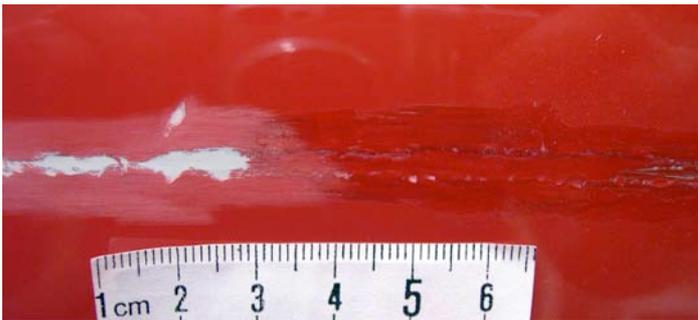
Risse und Kratzer durch den Decklack in den Füller sind mit hellgrüner Farbe bezeichnet. Die Risse wurden vor allem auf der rechten Seite retuschiert – sind in der Schadenskartierung aber als Kratzer klassiert. Zum einen dürften diese vor allem hinter den Rädern durch Steinschlag entstanden sein. Grössere, längliche Kratzer könnten von Manövrierfehlern oder Vandalismus stammen.

Abb.99: Retuschierte Kratzer

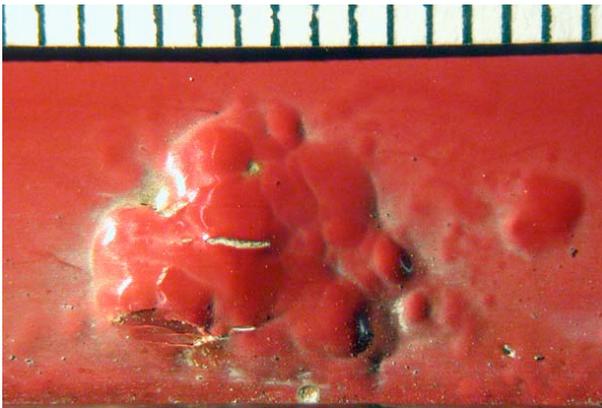
Abb.103: Unterrostung durch Verletzungen im Lack

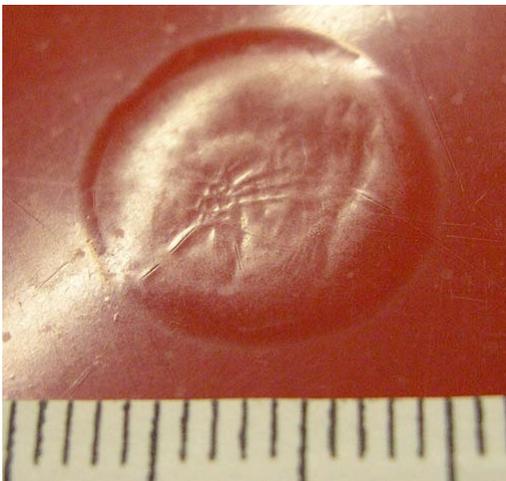
Die Blasenbildung ist ausschliesslich auf der Motorhaube zu finden und scheint das interessanteste Schadenbild zu sein. Die insgesamt fünf Blasen stellen gleichzeitig den Ursprung des Primärschadens auf der Motorhaube dar, der sich unter Witterungseinflüssen ausgedehnt hat nach dem mutwilligen Öffnen einer Blase. Die Blasenbildung selbst hat sich nach Angaben von Georg Pulver erst vor etwa zehn bis fünfzehn Jahren entwickelt.

Abb.104: Blase auf der Motorhaube

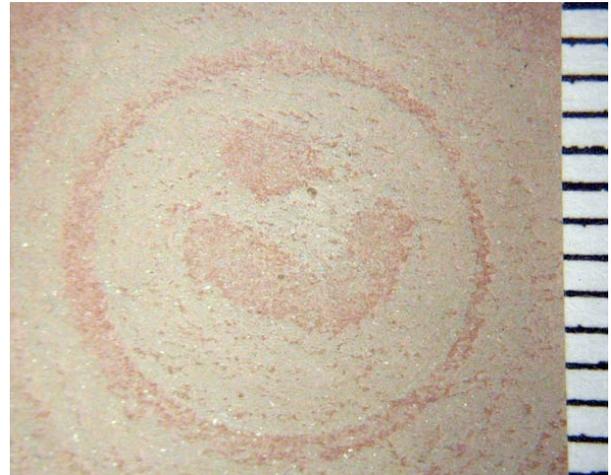
Abb.107: Ursprung der Blase auf der Grossflächigen Ablätterung

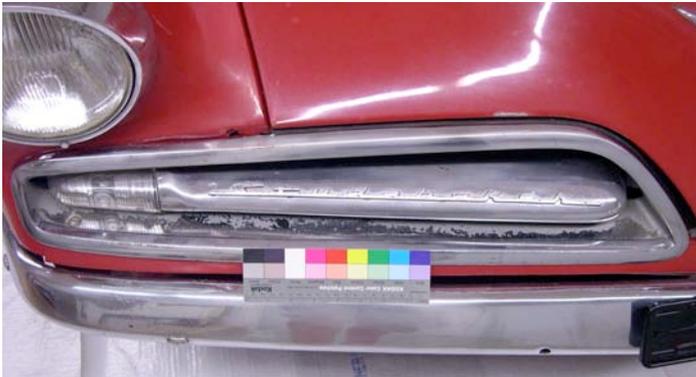
Abb.108: Kühlergrill mit Beschichtung auf der Innenseite

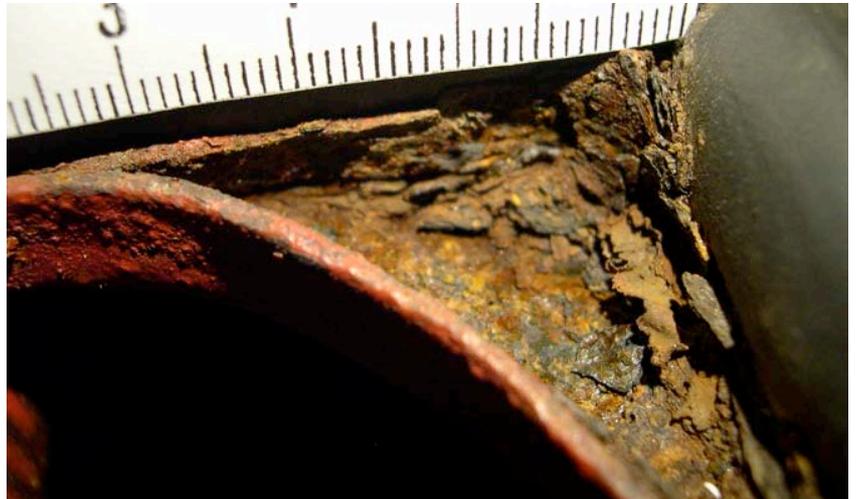
Abb.115: Fortgeschrittene Rostbildung im Kofferraum

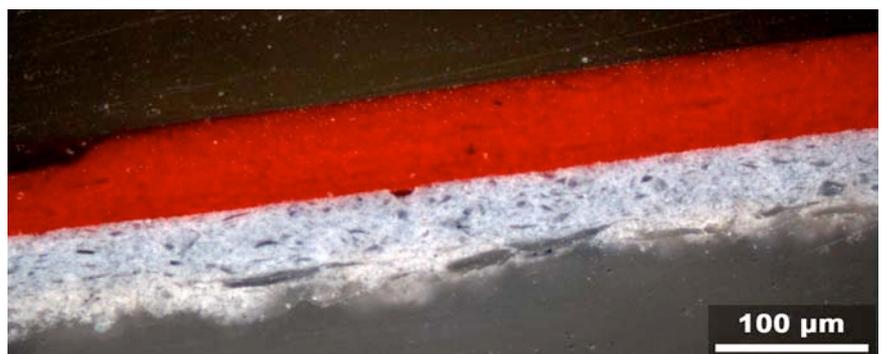
Abb.134: Querschliff der Probe P07, PPL bei 20facher Vergrößerung mit rotem Decklack, hellgrauem Vorlack und der Abblätterung in der weissen Füllerschicht mit teilweise grossen Füllstoffanteilen (→ Vermiculit ?)

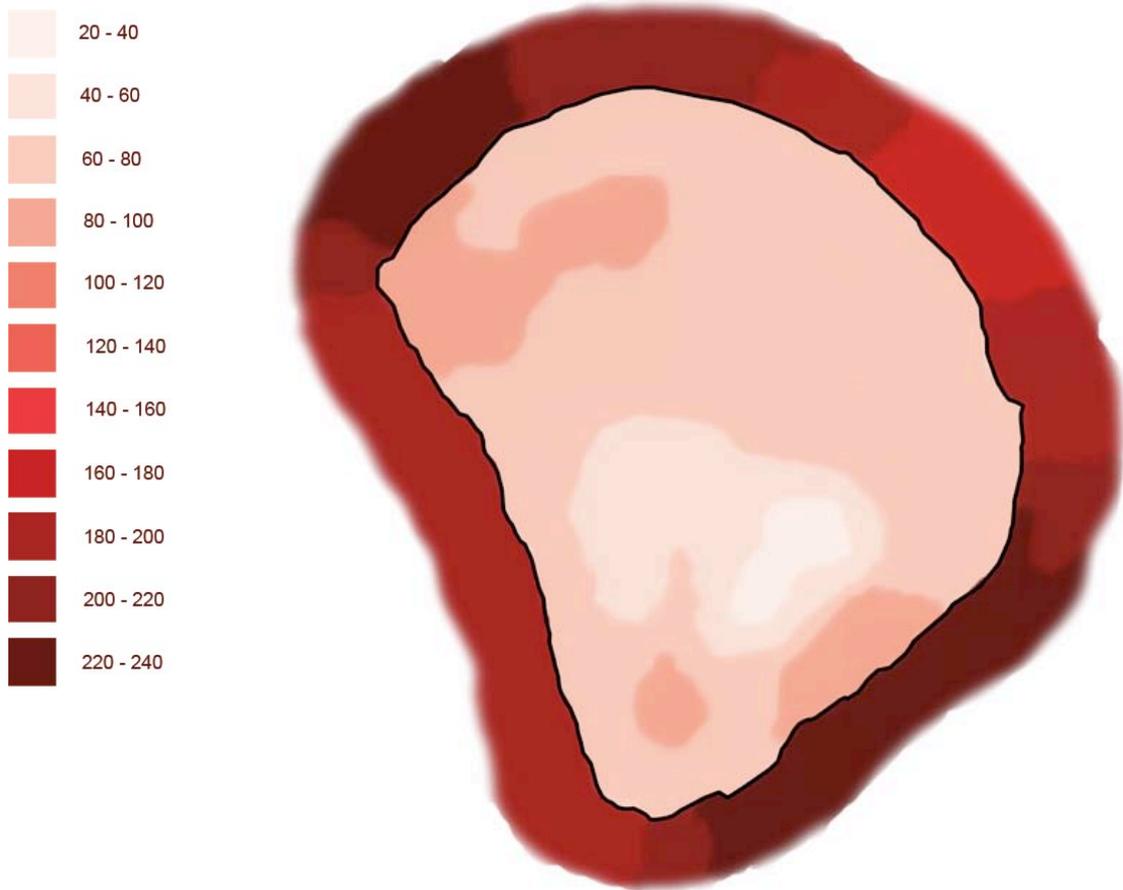
Die Verteilung der Schichtdicken des Primärschadens auf der Motorhaube wird auf der nächsten Graphik gezeigt. Die Legende ist in  $\mu\text{m}$  mit neuer Skalierung der Farben angegeben! Unter der abgelösten Lackschicht (hellere Zonen) befinden sich noch Reste des Füllers der Reparaturlackierung und darunter der Originallack. Schichtdicken zwischen 30 bis 90  $\mu\text{m}$ . Rundherum die intakte Reparaturlackierung mit Schichtdicken zwischen 170 bis 250  $\mu\text{m}$  (dunklere Zonen).

Abb.152: Grafische Umsetzung der Schichtdickenmessungen des Primärschadens

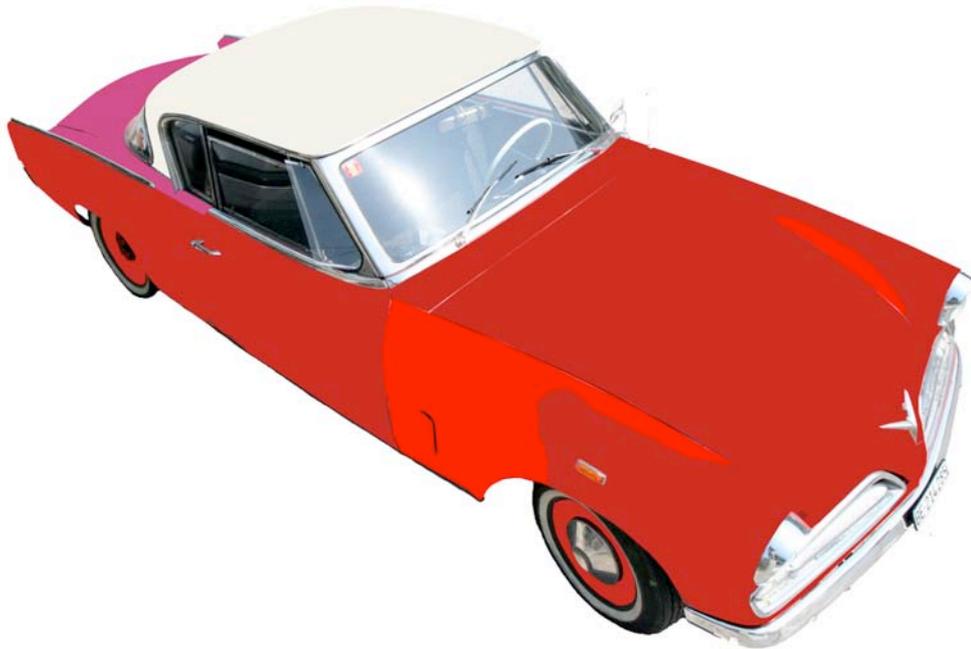
Die Beilackierungen von Phase 4 beschränkten sich auf den rechten vorderen Kotflügel und die beiden Seiten neben der Motorhaube. Die Farbgebung wich deutlich von der von Phase 2 ab und war auch für ungeübte Augen bei entsprechender Beleuchtung gut sichtbar. Das Rot war zu knallig und wurde bei der Schadenskartierung und deren Charakterisierung mit Ferrarirot bezeichnet.

Abb.190: Beilackierung in Ferrarirot, rechter vorderer Kotflügel und seitlich Motorhaube

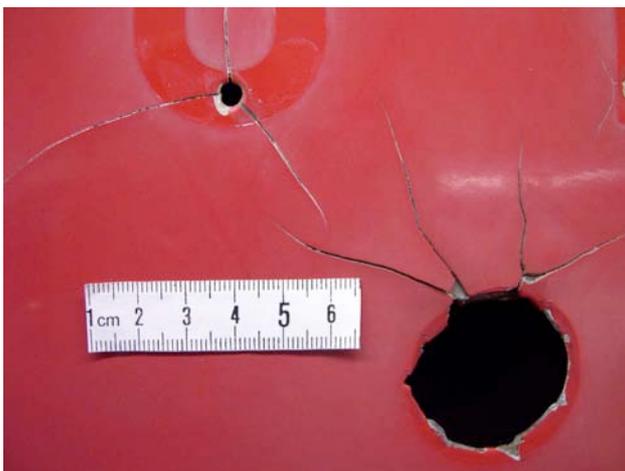
Festigungen von Mal-/Lackschichten mussten ausschliesslich am Heck vorgenommen werden, wo sich unter den Zierelementen, vermutlich durch die Erschütterungen beim Schliessen und Öffnen des Kofferraumdeckels, die bekannten Risse im Lack bildeten. Durch die Risse gelangte auch Feuchtigkeit bis auf das Metall. Die Folgen waren Korrosion und Loslösung der Lackschichten vom Blech.

Abb.207: Rissbildung und Loslösung vom Substrat

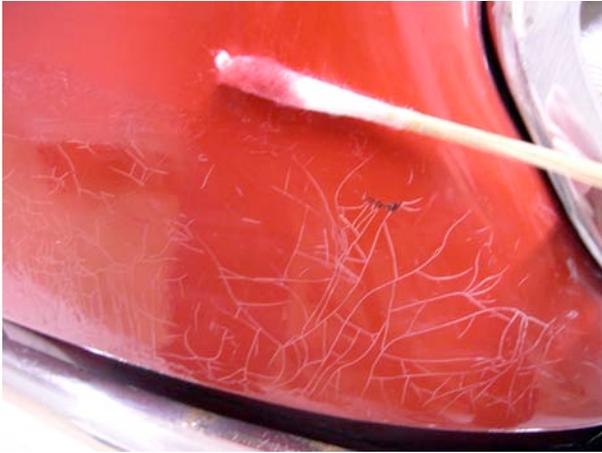
Abb.209: Entfernung der craquelierten Beilackierung

Die gesamte Craquelierung konnten so schnell und effektiv entfernt werden. Danach wurden dann auch die ursprünglichen Schäden ersichtlich, aufgrund dieser die Beilackierung überhaupt ausgeführt wurden.

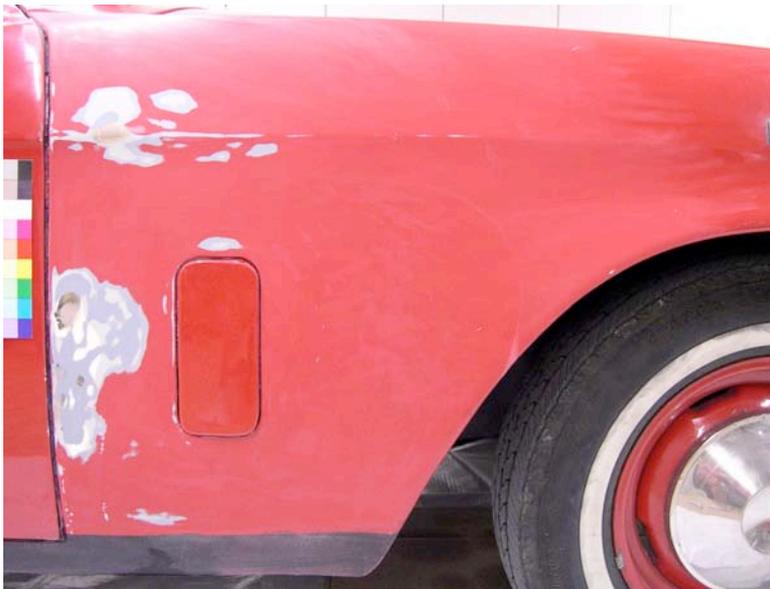
vertuschen. Die alte Reparatur war doch eher grösseren Ausmasses als erwartet. Grund und Zeitpunkt der Reparaturen, die zu den erwähnten Beilackierungen geführt haben bleiben weiterhin unklar. Ungewöhnlich ist vor allem das Schadensbild neben der Motorhaube, wobei die Motorhaube selbst nicht betroffen war. Eine Erklärung für die Art eines solchen Unfalles kann nicht gegeben werden. Bei dem Unfall am Kotflügel dürfte es sich anhand der Reparatur um eine seitliche Kollision mit einem anderen Fahrzeug gehandelt haben.

Abb.217: Alte Reparatur und Ausmass der Beilackierung (matt)

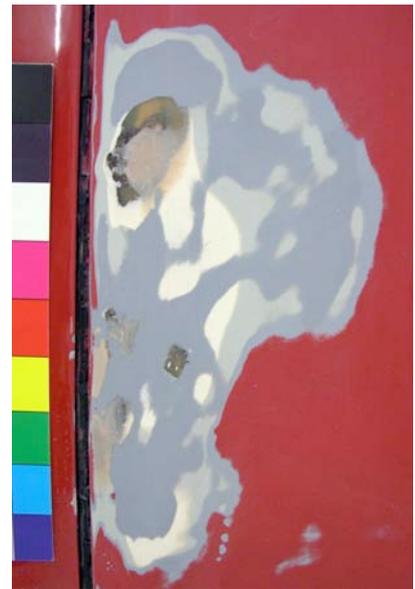
Abb.218: Detail der Reparatur

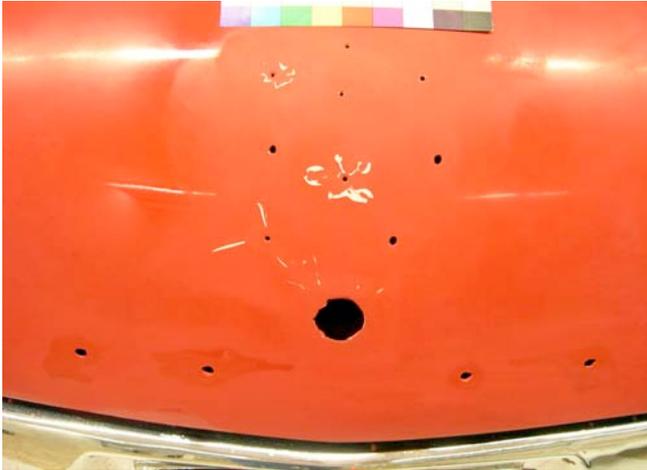
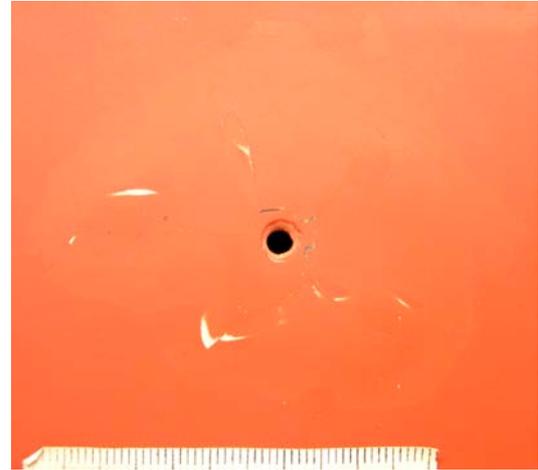
Von diesem Problem, dass beim Schliff der retuschierten Stellen der Altlack an den Grenzflächen zur Retusche mit geschliffen wurde, war in erster Linie die Heckpartie mit den gefestigten Rissen und deren Verwerfungen betroffen:

Abb.264 und 265: Heckpartie mit den gefestigten, retuschierten und überschliffenen Rissbildungen. Beim Schliff wurde die Verwerfung des Altlacks zwangsläufig mitgeschliffen und die Füllerschicht darunter kam zum Vorschein.

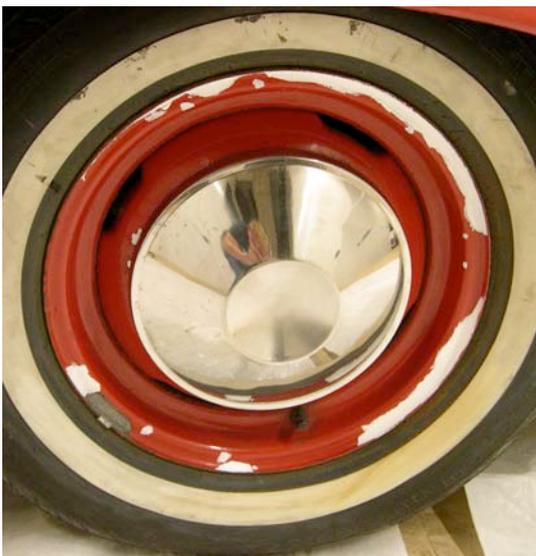
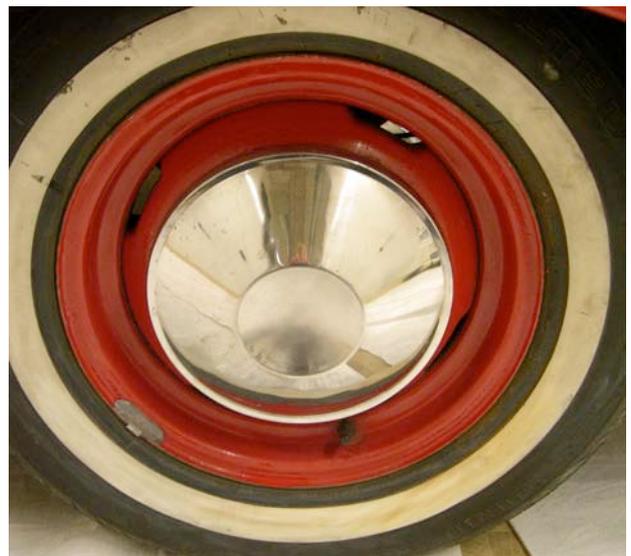
Alle vier Felgen wiesen an einigen Stellen Abplatzungen der roten Beschichtung und oberflächliche Korrosion auf. Die Korrosion wurde mit Schleifpapier entfernt und mit Aceton gereinigt, mit einer 2K-Rostschutzgrundierung versehen und mit demselben Decklack der Karosserielackierung partiell retuschiert. Auf die Dokumentation der Retuschierung aller Felgen wird verzichtet und exemplarisch die des hinteren linken Rades mit der grössten Korrosionsbildung gezeigt.

Abb.281 und 282: Felge mit weisser Rostschutzgrundierung und nachträglicher Retuschierung mit Decklack

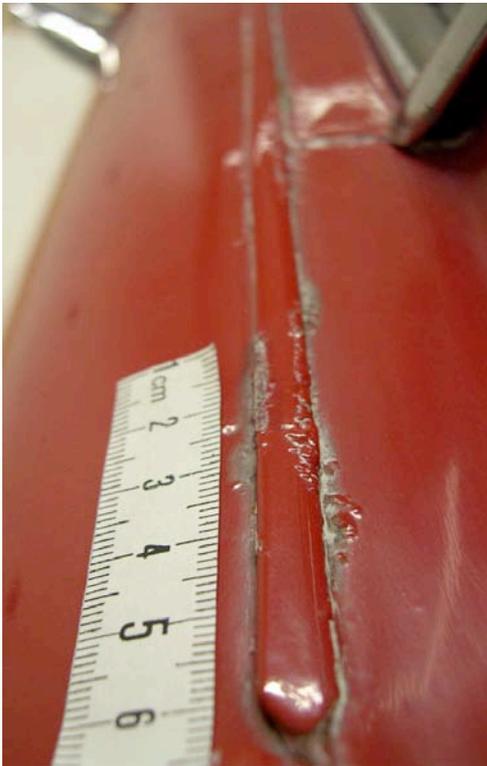
Abb.284: Korrodierte Abdeckleiste (links)

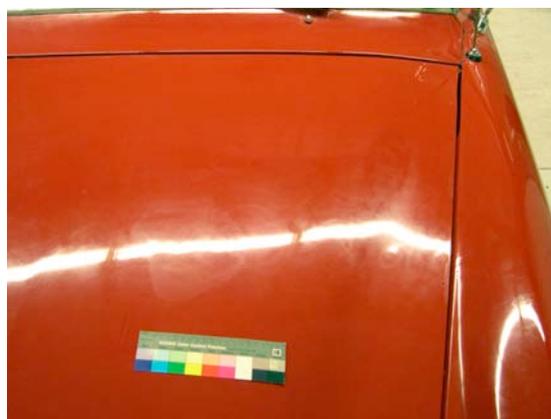
Abb.309: Detail Motorhaube mit Primärschaden
