Hochschule der Künste, Bern ; Fachbereich Kunst und Konservierung
Seminararbeit von Felix Forrer, Sommersemester 2004

Herstellung und Konservierung der Bronzeplastik des Welttelegrafendenkmals in Bern

Dozent: Ueli Fritz

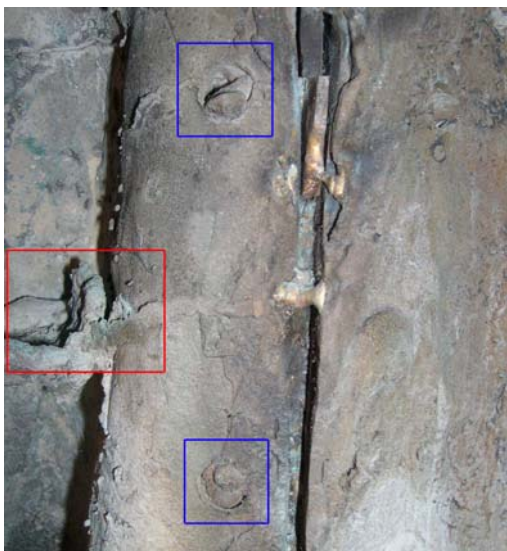
Bei einer Besichtigung des Denkmalinneren mit dem Schweisser Roger Bertsch konnten an den einzelnen Skulpturenteilen unverputzte Bronzebrauen beobachtet werden (Abbildung 6). Bei der Restaurierung der Skulptur im Jahre 2002 wurden auch Sandreste aufgefunden. Eindeutige Hinweise auf die Herstellung im Sandgussverfahren.

Abb. 6: Ausschnitt (Breite etwa 15 cm) der Innenseite der Bronzeplastik.

Rot eingerahmt die unverputzte Bronzebraue und blau die Vernietung der Figurenelemente. (2004)

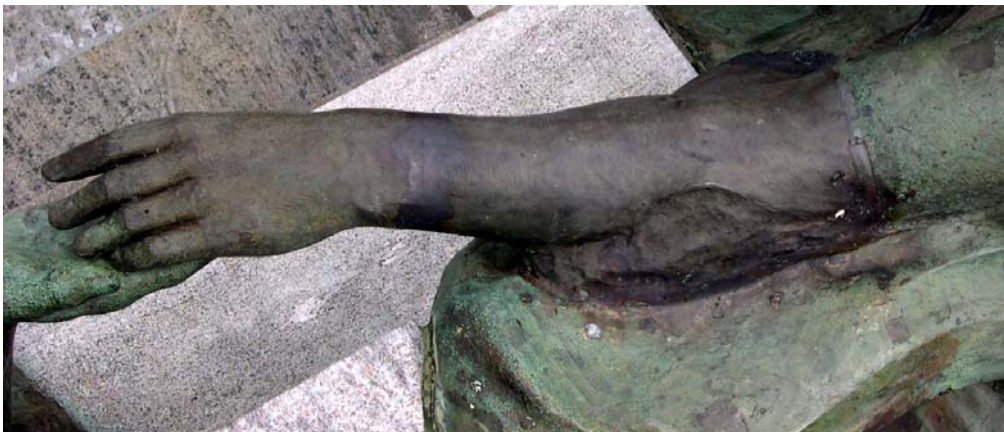
Abb. 8: Linker Arm einer Assitzenzfigur mit alter Vernietung und Neupatinierung (2003)

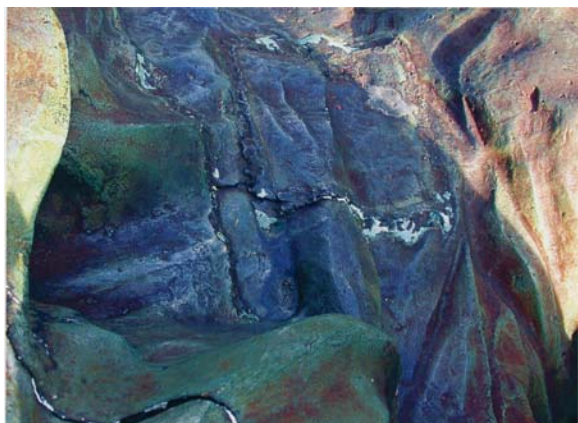
Die Schadenssituation ist einerseits auf das Alter des Denkmals zurückzuführen, mangelnde bauliche Ausführungen, sowohl am Sockel, als auch an der Bronze förderten die Alterung jedoch zusätzlich. Die Bildung offener Risse an der Bronze war jedoch massgeblich einem Ereignis zu zuschreiben, das sich 1950 ereignete (BBL, 2003). Durch einen Studentenstreik raste damals eine Strassenbahn der Bern-Worb-Bahnen führerlos und ungebremst in die Südost-Ecke des Denkmals. Durch die Wucht des Aufpralls entstanden gewaltige Schäden. Die Ecke der Bronzeplatte wurde weggerissen. Teile des Steinsockels wurden abgesprengt und die Bronze dermassen erschüttert, dass Risse von bis zu drei Zentimetern Breite entstanden (Abb.16). Diese Risse wurden damals mit Fremdmaterialien (Messinglot, Blei, Zement, Kupferblech und Spachtelmasse) ausgeflickt. Im Sockelbereich mussten ganze Steinblöcke ersetzt oder grossflächig aufgemörtelt werden (BBL, 2003).

Abb. 16: Risse in der Bronze (aus BBL 2003)

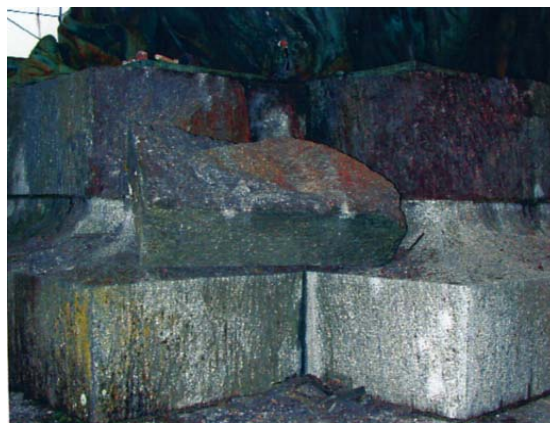
Abb. 17: Schäden am Steinsockel (aus BBL 2003)

Wesentlich schlechter als die Bronze war der Zustand des Steins, welcher den Ausschlag für die Sanierung des Denkmals gab (BBL, 2003).

Beim verwendeten „CASTIONE SCURO“ handelt es sich nicht um einen Granit, sondern um ein Kalksilikatfels (PRO NATURSTEIN, 1999). Der verwendete Naturstein ist ein Schweizer Hartgestein, das in der Nähe von Bellinzona abgebaut wird, allerdings kein Tiefengestein (Granit) sondern ein umgewandeltes Ablagerungsgestein (Kalksilikatfels), das somit Lager besitzt. Dieser Tatsache wurde beim Bau des Sockels möglicherweise nicht genügend Rechnung getragen. Das hohe Gewicht der Bronze, welche keine innere Stützkonstruktion besitzt, wurde auf den Stein übertragen. Die Rissbildung im Stein führte zu Frostsprengungen im Winter (Abb. 17). Durch die entstandene Instabilität des Sockels und das Eindringen von Wasser in die tragende Betonkonstruktion, wurde die gesamte Statik des Denkmals in Mitleidenschaft gezogen (BBL, 2003).

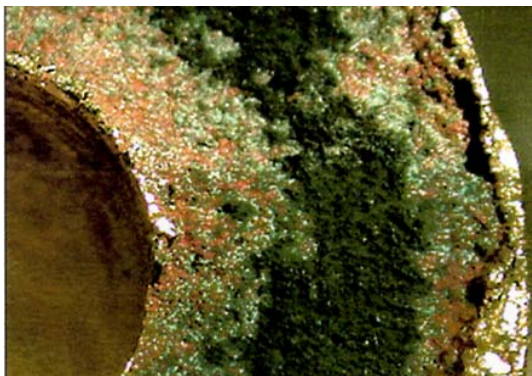
- b) *Schwarze Patina* (schwarze Krusten) befindet sich einerseits in sehr regengeschützten Bereichen, andererseits entlang den grünen Wasserrinnen an ziemlich exponierten Stellen und weist einen krustenähnlichen Charakter auf.
Die grüne und schwarze Patina sind typisch für Bronzen im Freien weltweit. Seit dem 19. Jahrhundert werden sie chemisch und mineralogisch untersucht. Sie werden in den meisten Fällen durch Luftverschmutzung verursacht, besonders Schwefeldioxid (gibt basische Kupfersulfate), aber auch Chlorid (gibt Kupferchloride).

Probe 2: Schwarze Patina (Kruste) (regengeschützt) (Abb. 18)

Abb. 18: Probe 2: schwarze Patina (aus STOREMYR P., 2001)

Als bronzeeigene Korrosionsprodukte sind nur Cuprit, Brochantit und Antlerit in Erscheinung getreten. Die Ablagerung von Eisenhydroxid (Rost, braune Patina von c), Abb. 18) wird mit der Tatsache erklärt, dass Eisen als sehr gewöhnliches Element in vielen Luftverschmutzungspartikeln vorhanden ist und sich auf der Oberfläche der Bronze niederschlägt. Die Transchienen in unmittelbarer Umgebung sind eine relativ grosse Quelle (STOREMYR P., 2001).

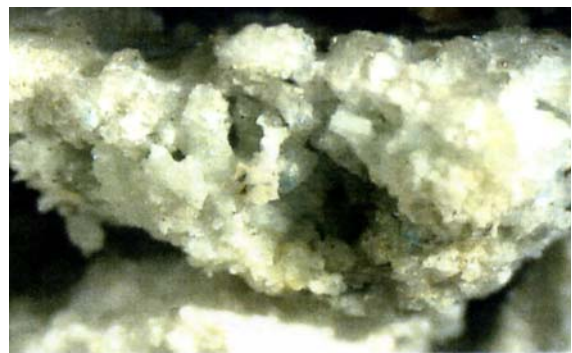
- d) *Graue bis helle Krusten.* An ein paar wenigen regengeschützten Stellen auf der Nordseite finden sich mehrere Millimeter dicke, helle bis graue „blumenkohlähnliche“ Krusten (Abb. 19) (STOREMYR P., 2001).

Probe 1: Graue Kruste (regengeschützt, Nordseite) (Abb. 19)

Abb. 19: Probe 1: Gipskruste (aus STOREMYR P., 2001)

Der Nachweis von Gipskrusten (Abb. 19) auf der Oberfläche erklärt sich als Reaktion zwischen abgesetztem Kalk und Sulfat aus der verschmutzten Luft (STOREMYR P., 2001).

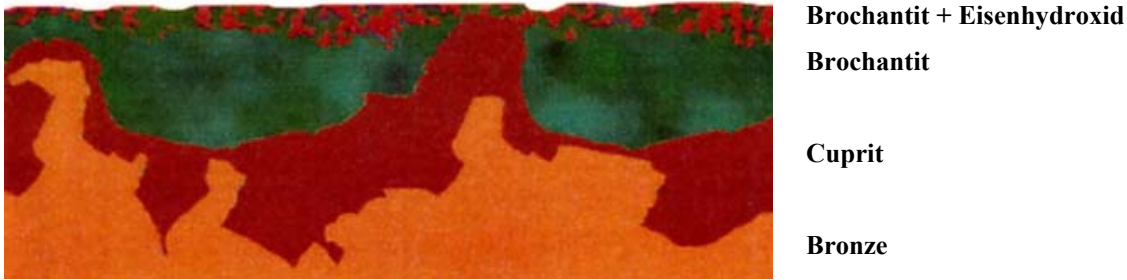
Abb. 20: Schematische Darstellung der Korrosionsprodukte von Probe 5 (aus STOREMYR P., 2001)

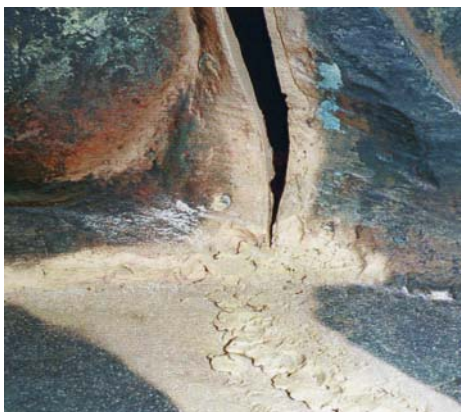
Die Passgenauigkeit der einzelnen Elemente war offenbar schon immer schlecht, so dass grosse Zwischenräume ausgefüllt werden mussten. Diese sind ursprünglich mit Messinglot, später mit Blei, Zement, Kupferblech oder Spachtelmasse ausgefüllt oder abgedeckt worden. Alle diese Fremdmaterialien wurden entfernt und durch speziell angefertigtes legierungsgleiches Lot oder Bronzegüsse ersetzt. Damit die Verbindung von Originalbronze und Lot gewährleistet werden konnte, musste die alte Bronze im Bereich der Schweissstellen blank gestrahlt werden. Die Risse und Fugen sind mit Bronzelot neu verschweisst und formal ergänzt. Die Oberfläche mit ihren modellierten Strukturen konnte aber nur noch bedingt kopiert werden, so dass der Duktus in diesen Bereichen zu Gunsten der statischen Stabilität geopfert wurde (BBL, 2003).

Abb. 21: Riss und Verschweissung
(aus BBL 2003)

Um ein Arbeiten im Innern der Figurengruppen zu ermöglichen, wurden die mittlere Figur der „Helvetia“ und die schadhafte seitliche Schrifttafel aus Stein entfernt. Die Schweissarbeiten im Innern gestalteten sich anscheinend komplizierter als erwartet. Die Niete, welche die einzelnen Figurenelemente zusammenhielten waren bis auf wenige einzelne alle schadhafte und mussten entfernt werden. Diese Zwischenräume und „Nahtstellen“ wurden von Innen gestrahlt, verschweisst und mit Silikon abgedichtet.

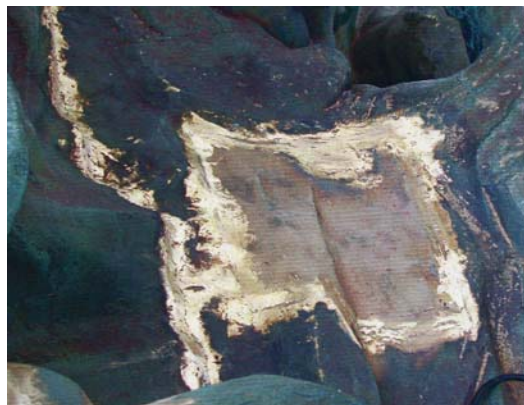
Abb. 22: Neugegossene, eingepasste Bronze-
Flickstelle (aus BBL 2003)

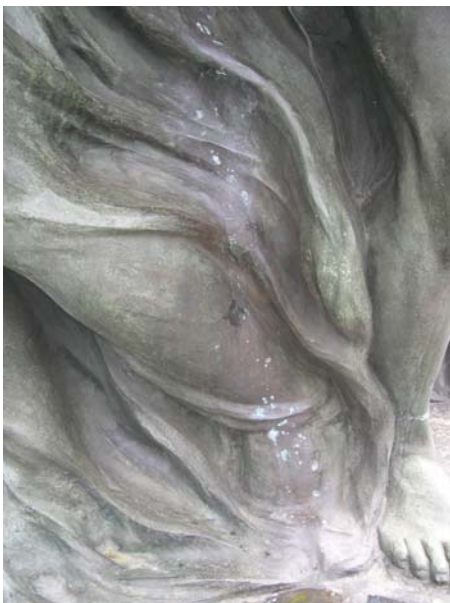
Bei einer erneuten Besichtigung des Denkmals im Mai 2004 zusammen mit dem Schweisser Roger Bertsch konnten bereits wieder neue Bildungen vermutlich von Brochantit, an der Südwestecke des Denkmals beobachtet werden. Der Abbildung nach zu urteilen, scheint aus einer linear porösen Stelle Feuchtigkeit auszutreten. Sollte sich dieses Schadensbild weiter verstärken, müsste eine genaue Untersuchung in Betracht gezogen werden.

Abb. 23: Punktuelle Neubildung von Brochantit bereits zwei Jahre nach der Restaurierung. Die hohe Luftfeuchtigkeit im Inneren der Bronzeplastik kondensiert und reagiert vermutlich mit Schwefeldioxid und Sauerstoff zu Schwefelsäure, die durch die Porosität bis an die äussere Oberfläche gelangt. (Mai 2004)

Alle zwei bis fünf Jahre sollten Bronzen im Freien mit einem neuen Wachsüberzug versehen werden. Die alte Wachsschicht sollte dabei mit Alkohol entfernt und die neue Schicht auf trockener Bronze in mehreren Anstrichen aufgetragen und einpoliert werden. Synthetischer, mikrokristalliner Wachs, mit einem Schmelzpunkt über der Wärmebildung der Bronze bei voller Sonneneinstrahlung, ist aufgrund der Säurebildung von natürlichen Wachsen vor zu ziehen (BOISSONAS V., 2004).

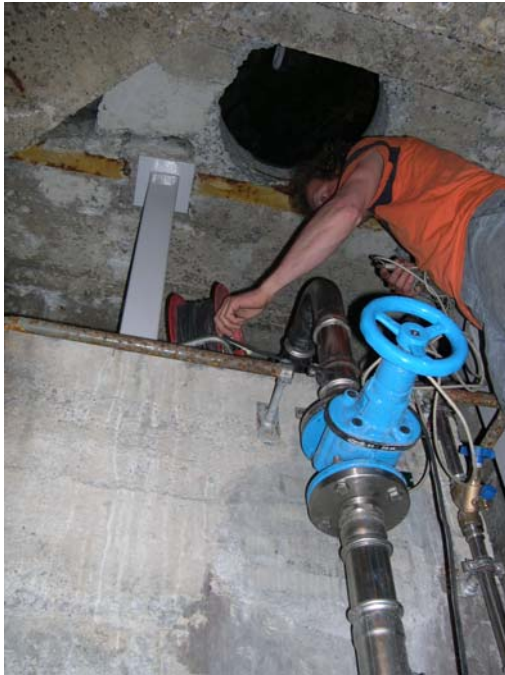
Abb. 24: Bild aus dem Denkmalinneren: grosse Kernbohrung für den Einstieg ins Innere der Bronzeplastik; Stützkonstruktion des rostigen Eisentägers und Zufluss der Brunnenanlage. (2004)

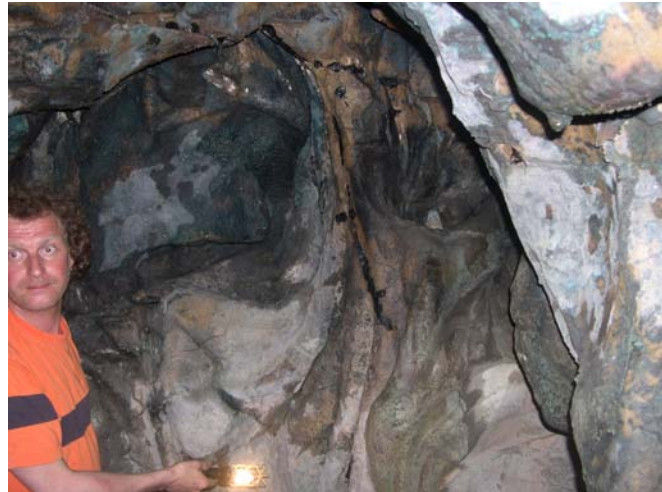
Abb. 25: Bild aus dem Inneren der Bronzeplastik: Blankstrahlungen und Verschweissungen (goldbraun); Silikonabdichtungen (schwarz); Luftfeuchtigkeit im Innern: im Sommer bis 100% Kondensation des Wassers an den Innseiten
