# **Der Studebaker Champion 1953 von Liselotte Pulver - Die Konservierung und Restaurierung eines Autolacks**

Diplomarbeit  
vorgelegt von Felix Forrer  
Bern, den 5. Oktober 2007

Referent: Prof. BFH Ueli Fritz  
Koreferent: Prof. HES Tobias Schenkel

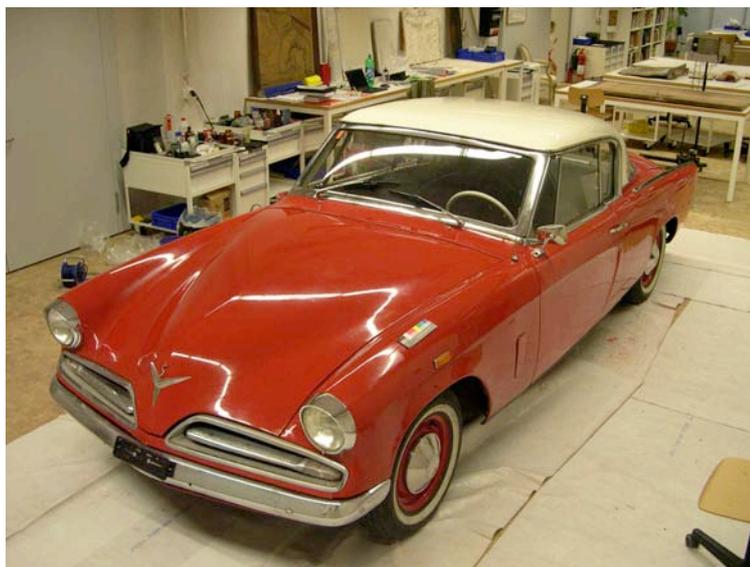
Der restaurierte Wagen im Atelier der Hochschule der Künste

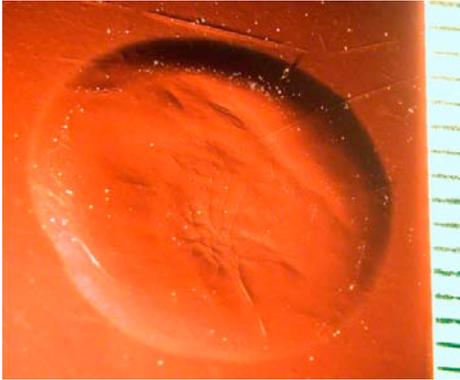
Abb.54: Blase im Streiflicht, Skalierung in mm

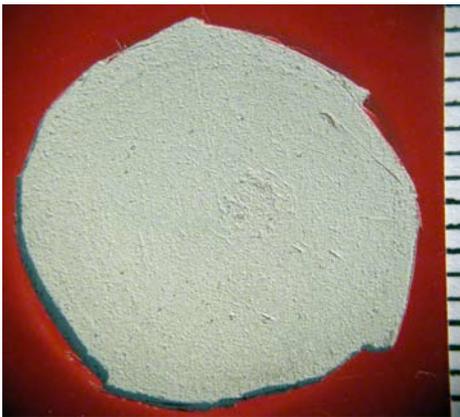
Abb.55: Geöffnete Blase

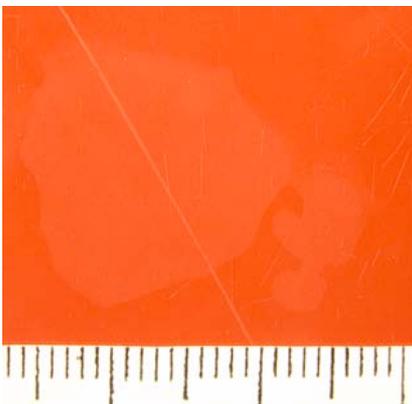
Abb.57: Helle Verfärbungen und Kratzer

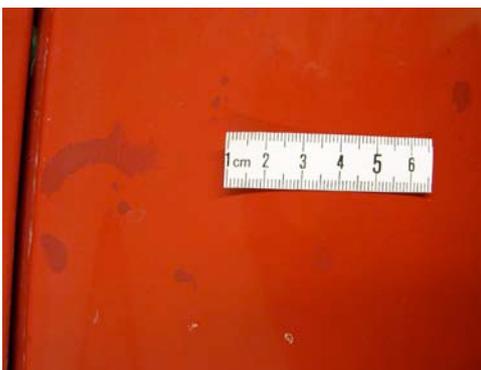
Abb.59: Dunkle Verfärbungen

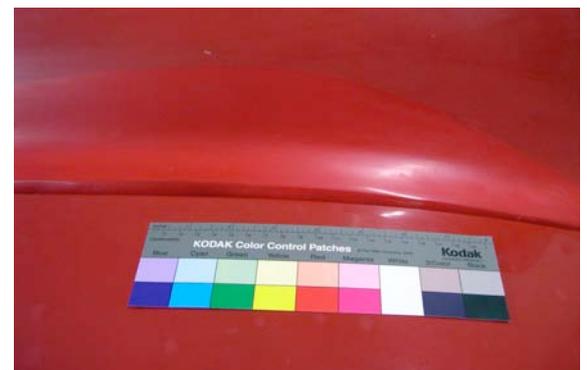
Abb.60: Beilackierung im falschen Farbton

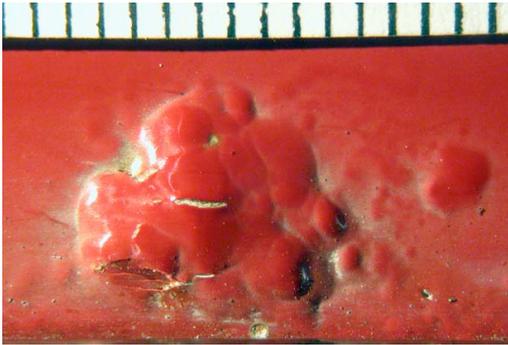
Abb.63: Unterrostung

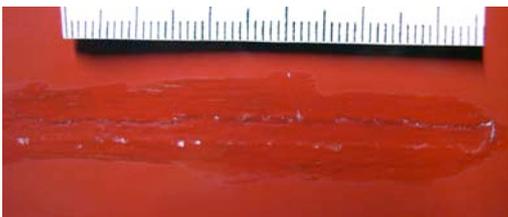
Abb.66: Retouchierte Kratzer

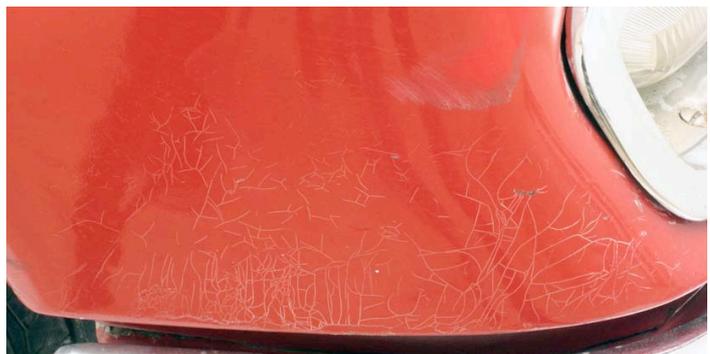
Abb.67: Beilackierung mit Craquelée-Bildung

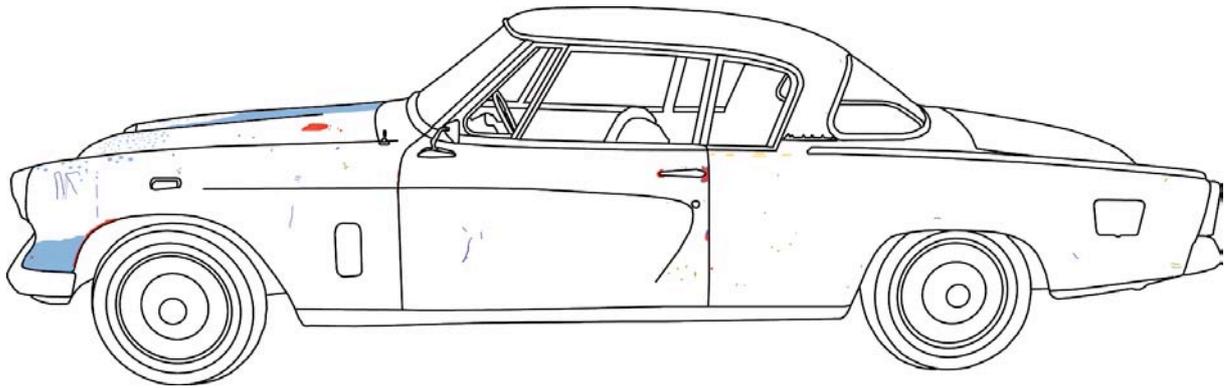
#### 4.4 Linke Seite

- Abplatzungen / Malschichtverlust
- Verfärbungen dunkel
- Verfärbungen hell / Beilackierung
- Risse / Kratzer bis auf Metall
- Risse / Kratzer im Decklack
- Unterrostungen
- Blasen

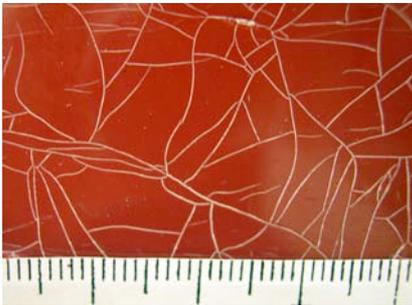
Abb.69: Beilackierung mit Craquelée-bildung ganz vorne

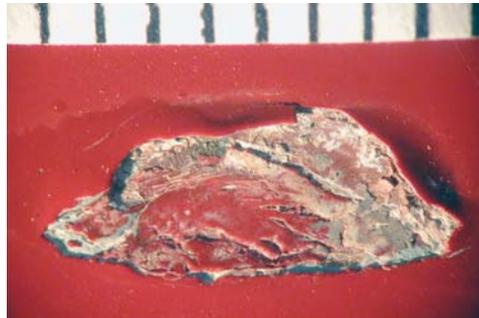
Abb.70: Retouchierte kleine Abplatzung

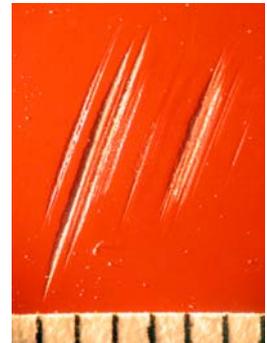
Abb.71: Kratzer

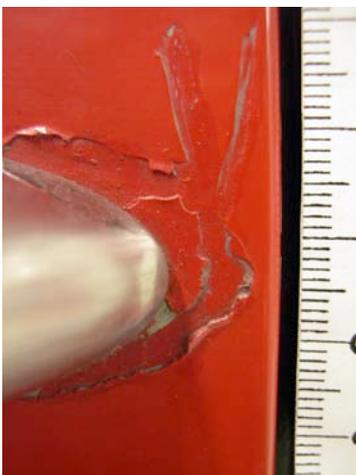
Abb.72: Retouche

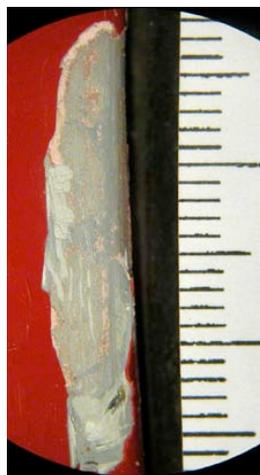
Abb.73: Abplatzung

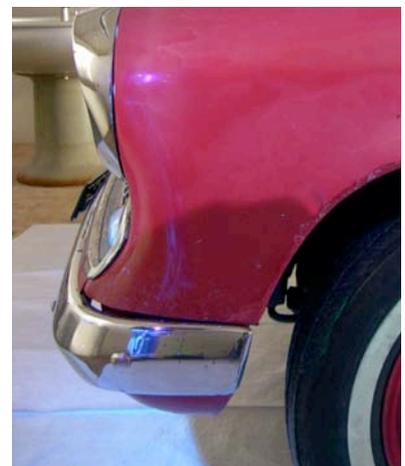
Abb.74: Beilackierung im UV-Licht

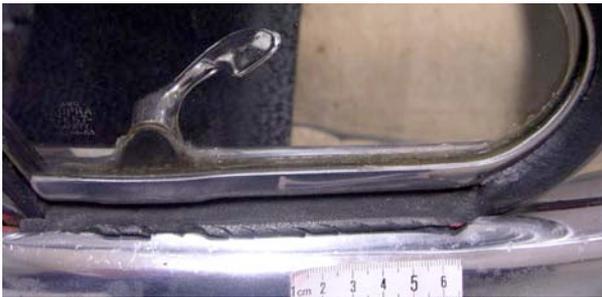
Abb.77: Spröde Gummidichtung

Einige Gummiabdichtungen sind teilweise so stark degradiert, dass sie auseinander brechen, andere sind stark versprödet. Die Degradation dürfte mit der Auswanderung von Weichmachern zusammenhängen. Eine Regenerierung von Gummi und wieder einbringen von Weichmachern ist schwierig bis unmöglich. Durch die undichten Gummiteile ist das Fahrzeug natürlich nicht mehr Wetterfest. Dies könnte ein massgebliches Kriterium sein für oder gegen die Anerkennung der Motorfahrzeugkontrolle zum Veteranenstatus. Die in höchstem Masse versprödete und dem Zerfall nahe Gummidichtung des Heckfensters wurde deshalb in den USA als neuwertiges Originalteil bestellt.

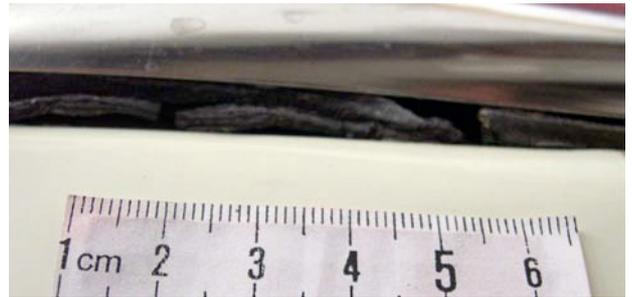
Abb.78: Degradierete Gummiabdichtung des Heckfensters

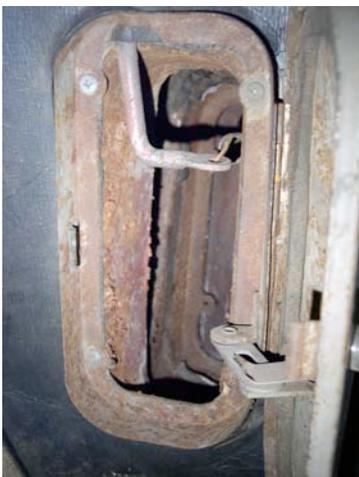
Abb.79: Rostbildung im Innern des Lüftungsschachts

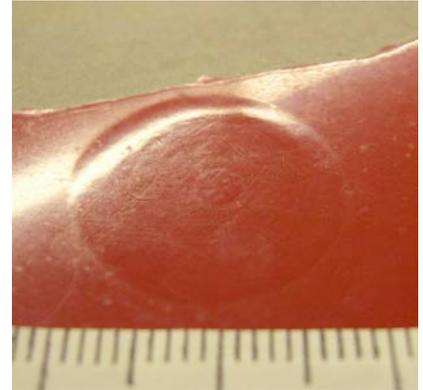
Abb.83: Eine von fünf Blasen

Die Blasenbildung ist ausschliesslich auf der Motorhaube zu finden und scheint das interessanteste Schadenbild zu sein. Die insgesamt fünf Blasen stellen gleichzeitig den Ursprung des Primärschadens auf der Motorhaube dar, der sich unter Witterungseinflüssen ausgedehnt hat nach dem mutwilligen Öffnen einer Blase. Die Blasenbildung selbst hat sich nach Angaben von Georg Pulver erst vor etwa zehn bis fünfzehn Jahren entwickelt.

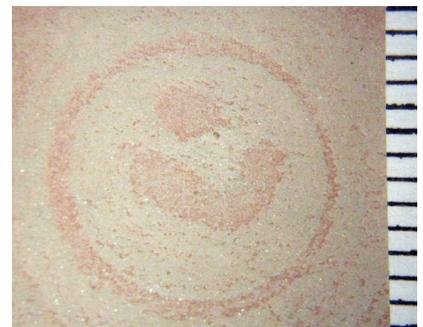
Abb.85: Ort der ursprünglichen Blase

Die Abblätterung ist also klar durch die Verletzung der ursprünglich geschlossenen Blase im Fahrtwind entstanden. Die Auftrennung der Schichten findet im Füller statt. Die Ursache der Blasenbildung selbst wird in Punkt 5.7 und im nächsten Kapitel ausführlich erörtert.

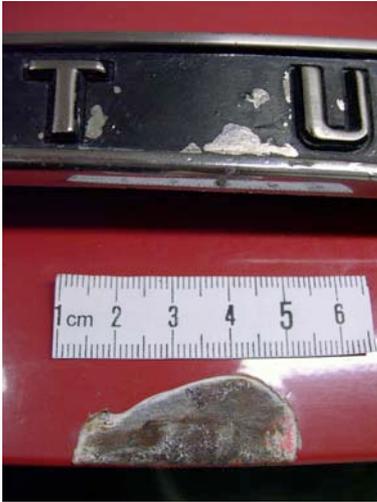
Abb.86: Abplatzung bis aufs Metall

Als Ursprung kann eine Unterrostung des Lacks und folglich eine Loslösung und Abplatzung vom Blech gesehen werden. Durch regelmässiges und unsorgfältiges Öffnen und Schliessen oder einen Schlag kann der Schaden entstanden sein. Bei der Abblätterung der schwarzen Hintergrundfarbe am Kofferraumgriff mit der reliefierten Studebaker Beschriftung ist die Haftung zum Metall nicht mehr gewährleistet. Teile der schwarzen Fassung haben sich gelöst.

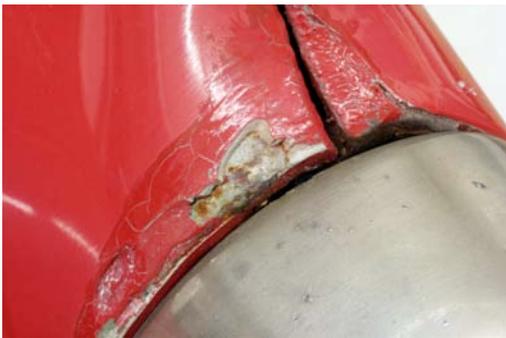
Abb.87: Retuschierte Abplatzung an der rechten Heckflosse

Eine bereits reparierte und retuschierte Abplatzung von Lack befindet sich an einer Kante am Ende der rechten Heckflosse. Durch Rostsprengung hat sich die Kittung wieder vom Substrat gelöst und würde sich - so belassen - weiterentwickeln zu einer grösseren Durchrostung.

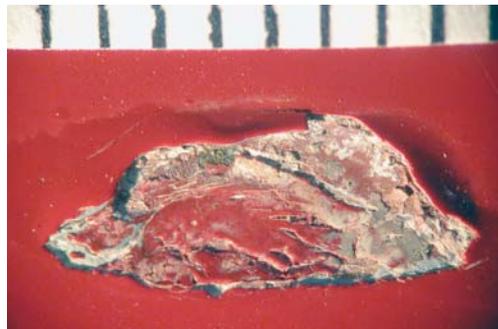
Abb.89: Retouchierte Abplatzung durch Steinschlag

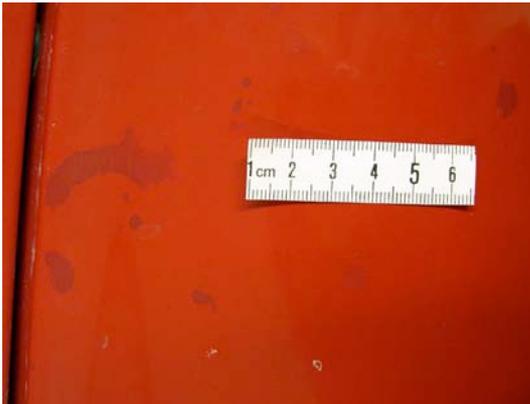
Abb.91: Chemische Verfärbungen

Bei Batteriesäure handelt es sich um verdünnte Schwefelsäure ( $H_2SO_4$ ). Je nach Witterung und Einwirkzeit kann sich der Schadensverlauf rasant entwickeln: Bei ca. 50 °C Objekttemperatur zerfällt der Decklack bereits nach 15 Minuten. Zunächst entsteht Glanzverlust, dann Farbtonveränderungen durch Pigmentschädigung bis hin zum totalen Zerfall des Bindemittels [Sydow K., S. 103, 2005]. Da sich der Schaden ausschliess-

lich auf der linken Seite neben der Motorhaube in Nähe der Batterie befindet, wird die These einer Verfärbung durch Batteriesäure gestützt.

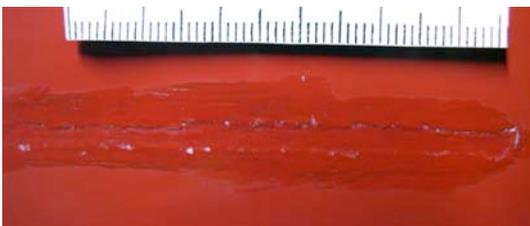
Abb.92: Alte Retouchen von Kratzern

Als gut gemeinte, aber trotzdem auffällige Mängel sind die zahlreichen unsachgemässen Retuschen von Kratzern, die sich vor allem auf den beiden Seiten finden. Das Bild zeigt die Schwierigkeit einer genauen Einteilung der Schäden. Hier handelt es sich

sowohl um einen Kratzer, als auch Malschichtverlust und dunkle Färbung aufgrund einer Retusche.

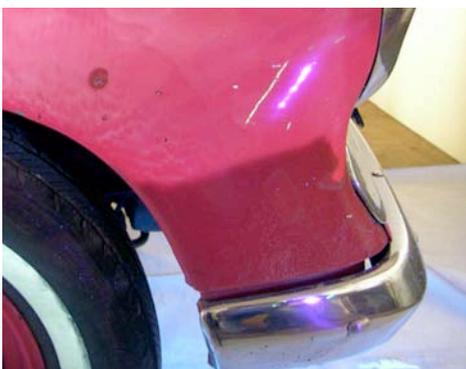
Abb.93: Beilackierung im UV-Licht

Als dunkle Verfärbungen können auch die beiden Beilackierungen an den beiden vorderen Ecken des Fahrzeugs betrachtet werden. Hier zur Verdeutlichung im UV-Licht dargestellt. Bei der Beilackierung handelt es sich vermutlich um einen Nitrolack, dessen Farbton auffällig zu dunkel gewählt wurde und zudem schlecht am Decklack darunter haftete und craqueliert aufdicknete.

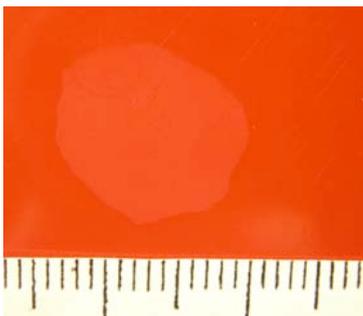
Bei den hellen, fleckigen Verfärbungen, die sich vor allem auf horizontalen flächen befinden, handelt es sich um Auskreibungen oder Ausbleichungen. Neben den oben erwähnten kleineren Beilackierungen in zu dunklem Nitrolack, finden sich grössere, eher dunkle Beilackierungen gemäss Schadenskartierung auf dem rechten vorderen Kotflügel sowie links und rechts neben der Motorhaube.

Abb.94: Ausbleichung/Auskreidung

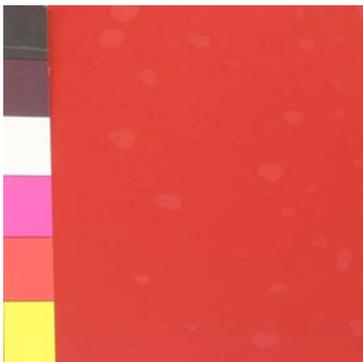
Abb.95: Fleckige Auskreidung

Die Auskreibungen oder Ausbleichungen an horizontalen Flächen auf der Lackierung der Motorhaube und den Seiten zeigen sich in einer auffälligen Fleckenbildung, die vermutlich erst vor etwa zwei Jahren entstand. Sowohl Auskreibung wie Ausbleichung zeigen sich als Farbveränderungen im Zusammenspiel zwischen UV-Strahlung und Lackschicht. Bei der Ausbleichung, die angeblich eher fleckig auftritt, werden dabei die Pigmente verfärbt [Kerkhoff v.d. P., Haagen H., S 146, 1995]. Auskreibungen werden damit erklärt, dass das Pigment Titandioxid der Anatasform UV-Strahlung absorbiert und den photochemischen Abbau des Bindemittels durch die Bildung von OH-Radikalen verursacht. Die gleiche Wirkung soll Eisenoxidrot haben und die Pigmente liegen nach dem Abbau des Bindemittels frei [Sadowski F., S. 96, 2000]. Das Phänomen soll vor allem bei älteren, rot lackierten Fahrzeugen auftreten. Ein Klarlack soll das Auskreiden verhindern.

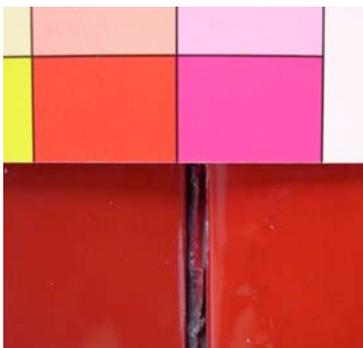
Abb.96: Beilackierung des rechten vorderen Kotflügels in „Ferrarirot“

Die Detailaufnahme zeigt die Farbgebung der Beilackierung in einem knalligen Ferrarirot des beinahe gesamten vorderen Kotflügels der rechten Seite. Die farbliche Abweichung war von Auge auffällig. Die fotografische Wiedergabe ist nur als Detailaufnahme deutlich ersichtlich. Zwei weitere, kleinere Beilackierungen mit dem gleichen Decklack wurden bei der Reparatur von Schäden neben der Motorhaube gesprüht.

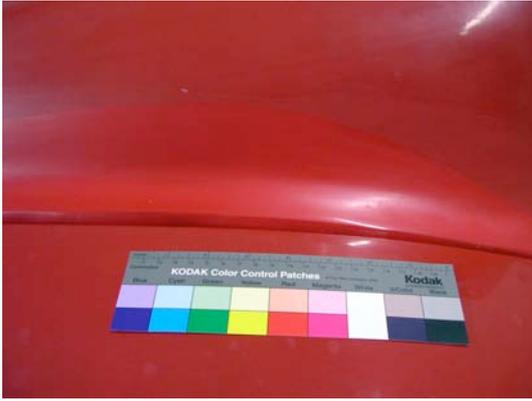
Abb.97: Beilackierung neben Motorhaube

Die Beilackierung im Ferrarirot an der linken Seite neben der Motorhaube. Unterhalb des Farbkeils sind weitere Flecken der Auskreidung auf der Motorhaube zu sehen.

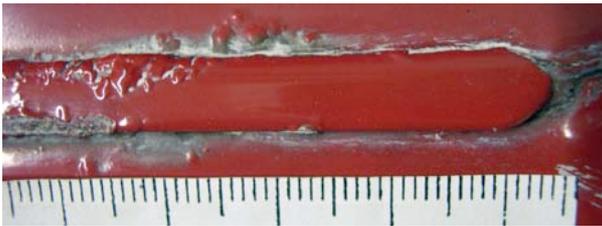
Abb.102: Unterrostung an Fugen

Unterrostungen an einer Abdeckleiste bei beiden seitlichen hinteren Fenstern. Bei der weissen Ablagerung handelt es sich um Reste von altem Poliermittel.

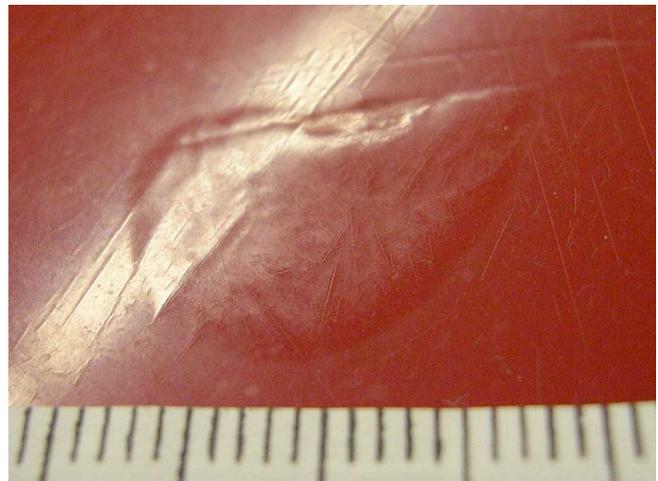
Abb.105: Blase auf der Motorhaube in asymmetrischer Form

Die Blasen treten zum meistens in kreisrunder Form auf. Einige davon Wölben sich gleichmässig auf. Andere – wie die hier gezeigten sind asymmetrisch und sind auf ihrer Kuppe eingefallen. Beim Öffnen einer Blase zeigte sich, dass weder Wasser noch sonst irgendwelche Rückstände (zB. Salzkristalle) auffindbar waren. Die Schichtentrennung und Blasenbildung scheint jedoch von einem Kern oder Keim auszugehen, der sich jeweils in der

Füllerschicht befindet und durch Dampf- oder Luftdruck die Blase und Aufwölbung des Decklacks mit Teilen der Füllerschicht verursacht.

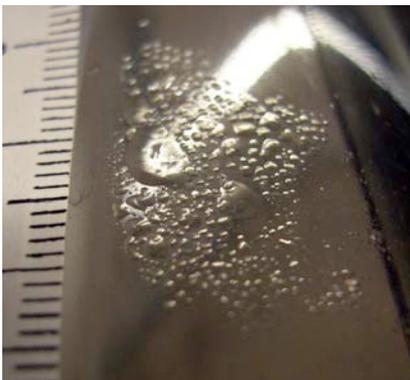
Abb.111: Unterrostung der Verchromung

Einige verchromte Zierleisten - auf der gezeigten Fotografie diese beim Fenster des Beifahrers - weisen eine Pustelbildung auf, die vermutlich von einer Unterrostung des Stahlblechs herrühren. Diese Schäden werden in der vorliegenden Diplomarbeit nicht restauriert. Als Lösungen dürften eine Neuverchromung, wenn möglich partiell, oder die Bestellung eines Originalen Neuteils nahe liegen.

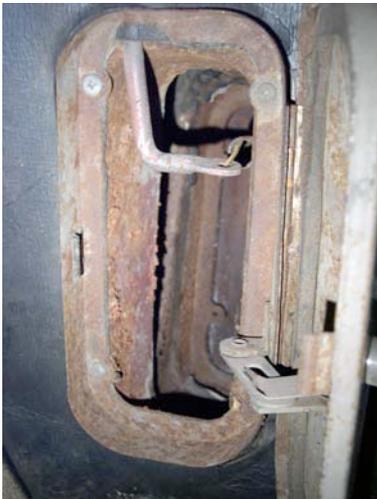
Abb.114: Rostbildung im Innern des Lüftungsschachts

Einige Bilder über die flächige Rostbildung an einigen Stellen lassen nichts gutes Ahnen. Das hier gezeigte linke Bild zeigt das Innere des rechten Lüftungsschachts. Das rechte Bild stammt von der Einfassung des Kofferraumdeckels.

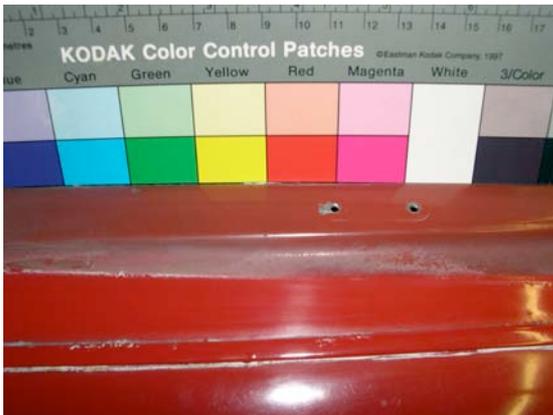
Abb.116: Original- (Probe P03) und Neulackierung im Vergleich

Nach der Demontage einer verchromten Zierleiste neben dem hinteren rechten Fenster konnte darunter die Originallackierung gefunden werden (Probenahme P03).

Die Farbdifferenz zwischen originaler Lackierung (braunrot, Bildmitte) und der heute sichtbaren Neulackierung (rot, unterer Bildrand) ist deutlich zu erkennen.

Das heisst, dass bei der Neulackierung die Zierelemente lediglich abgeklebt und abgedeckt wurden. An den gefundenen Resten des Originallacks konnten Proben (P02 und P03) entnommen und Querschliffe hergestellt werden.

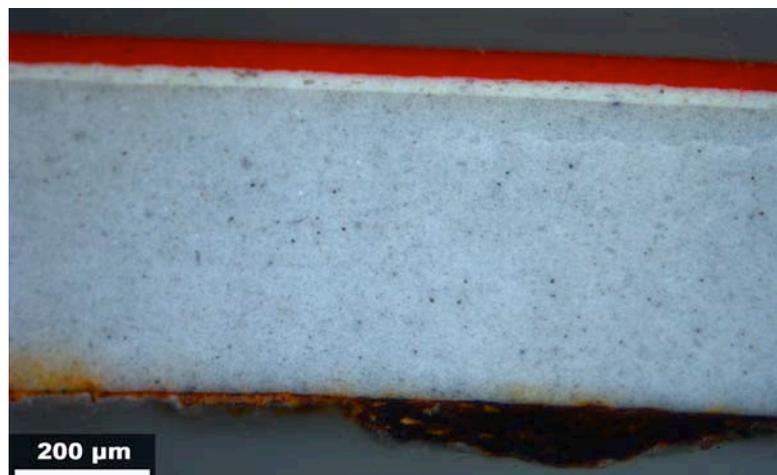
Abb.129: Querschliff der Probe P05, PPL bei 10facher Vergrößerung

Abbildung 129 zeigt den Querschliff der Probe P05 am Kofferraumdeckel bei 10facher Vergrößerung. Gleichzeitig stellt P05 leider den einzigen Querschliff dar, der über den gesamten Lackaufbau genommen werden konnte – dies aufgrund der korrosiven Loslösung der Grundierung am Blech. P05 zeigt den Lackaufbau über 0.7 Millimeter mit Grundierung (Korrosion), Füllerschicht, Vorlack und Decklack.

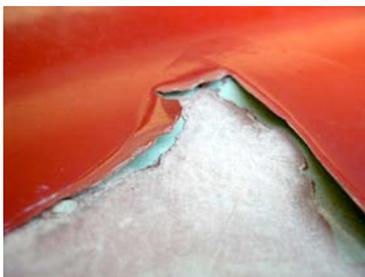
Abb.133: Detail des Primärschadens Motorhaube mit Abblätterung und Probenahme P07

Probe P07 wurde an der Aufblätterung des Primärschadens auf der Motorhaube entnommen und zeigt nur den oberen Teil des Lackaufbaus mit der Auftrennung in der Füllerschicht. Gut zu erkennen ist dabei im Vergleich der beiden Bilder der Querschliffe der Proben P06 und

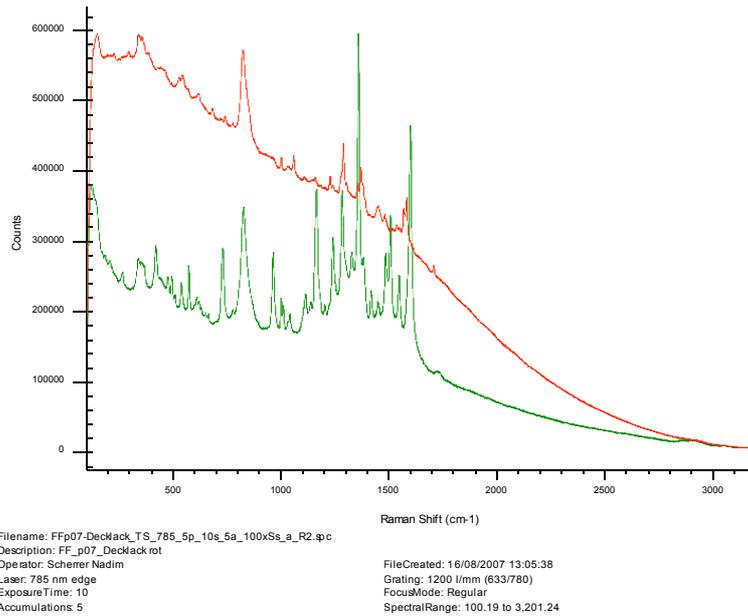
Abb.146: Raman-Spektren der Decklacke von P05 (grün) und P07 (rot) im Vergleich

Im Decklack von Probe P05 und P07 handelt es sich bei der Pigmentierung in beiden Fällen um ein Chromrot, dessen Peaks eine Übereinstimmung bilden – die unterschiedlichen Spektren weisen jedoch darauf hin, dass es sich um unterschiedliche Bindemittel handeln dürfte und es sich somit bei Motorhaube und Kofferraum, wie vermutet, um eine komplett andere Reparaturlackierung handelt.

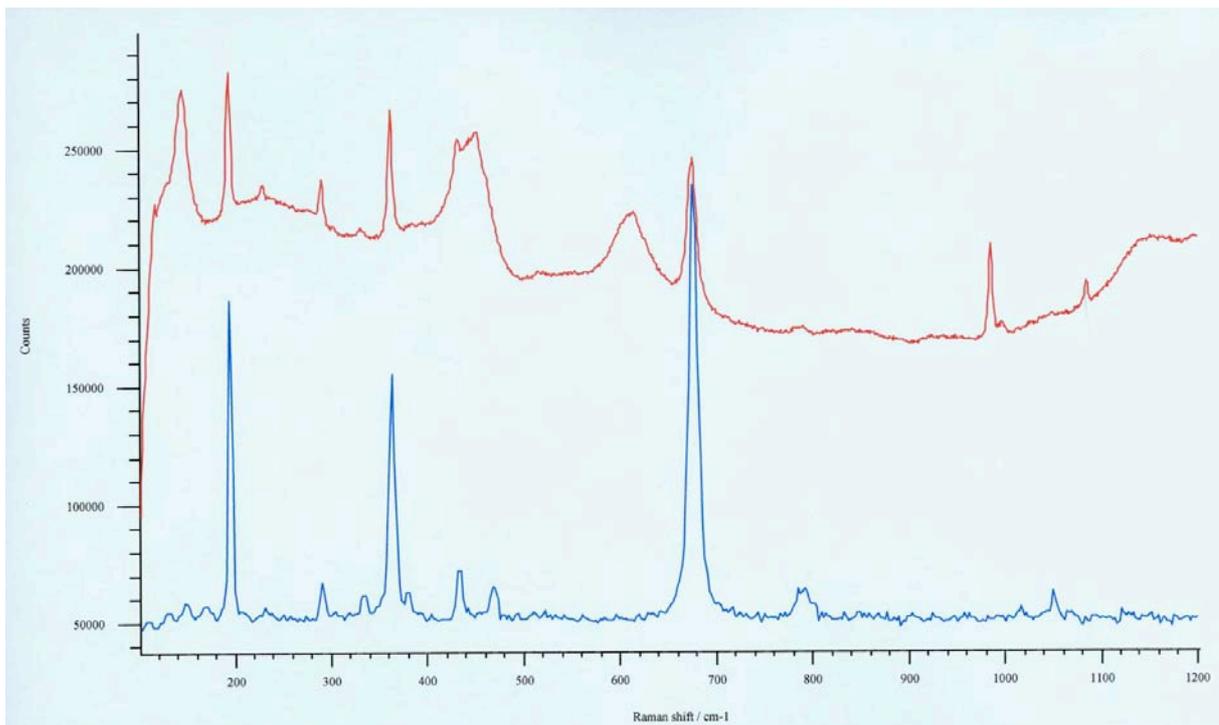
Abb.147: Füllerschicht von Probe P07 (Stoffgemisch) mit dem Referenzspektrum von Talkum (blau) im Vergleich

Anhand der Resultate des Raman-Spektrometers kann also abschliessend gesagt werden, dass es sich bei den grossen Füllstoffanteilen im Füller von Probe P07 (im Aufbau identisch mit P06) nicht wie beim Rasterelektronenmikroskop um Vermiculit, sondern eher um Talkum handeln dürfte – ebenfalls ein Mineral aus der Familie der Schichtsilikate.

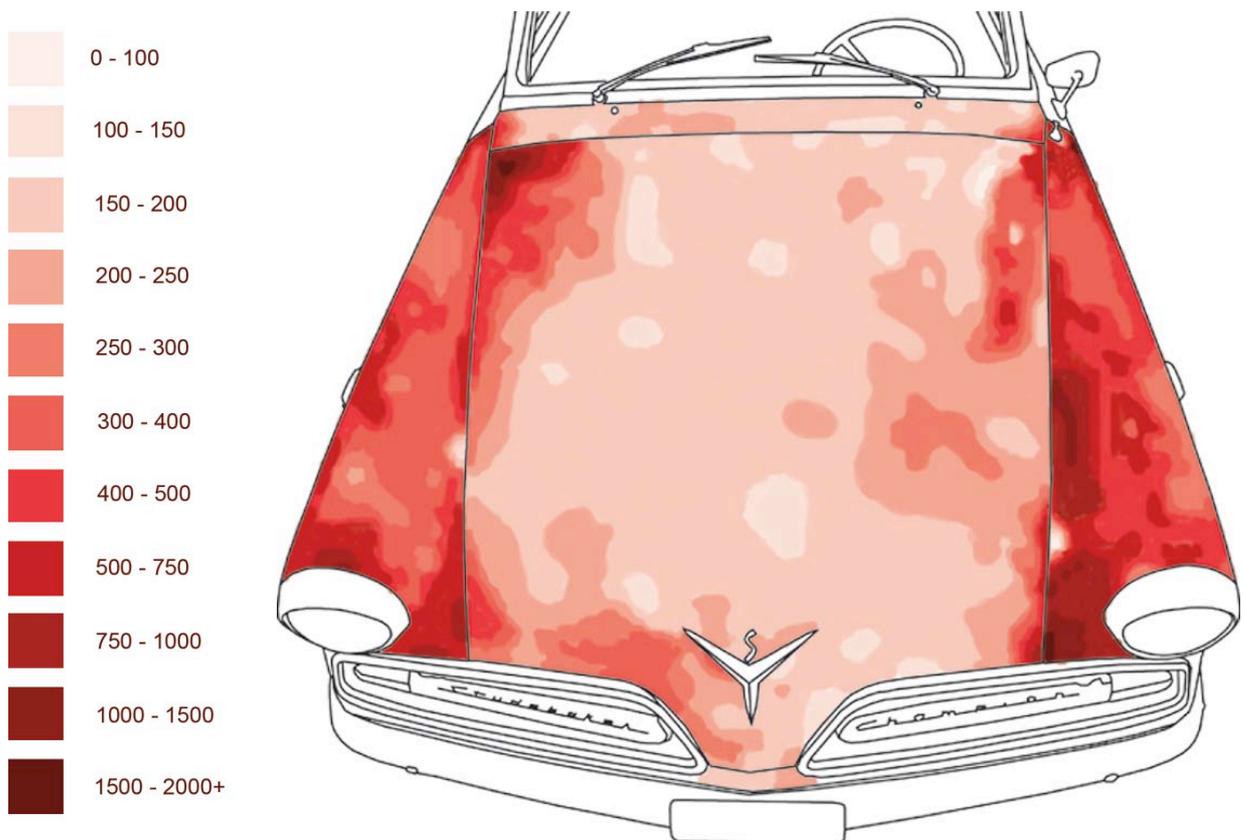
Abb.148: Schichtdicken der Front, Legende in  $\mu\text{m}$

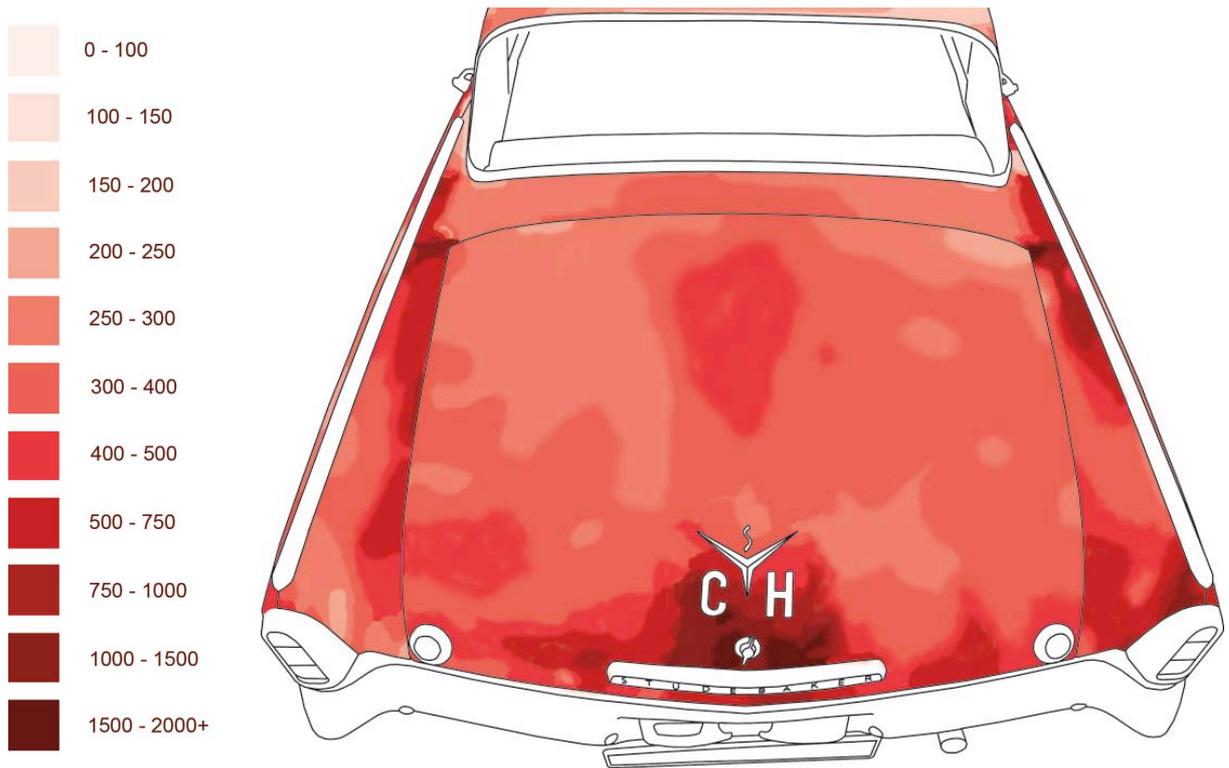
Abb.149: Schichtdicken am Heck, Legende in µm

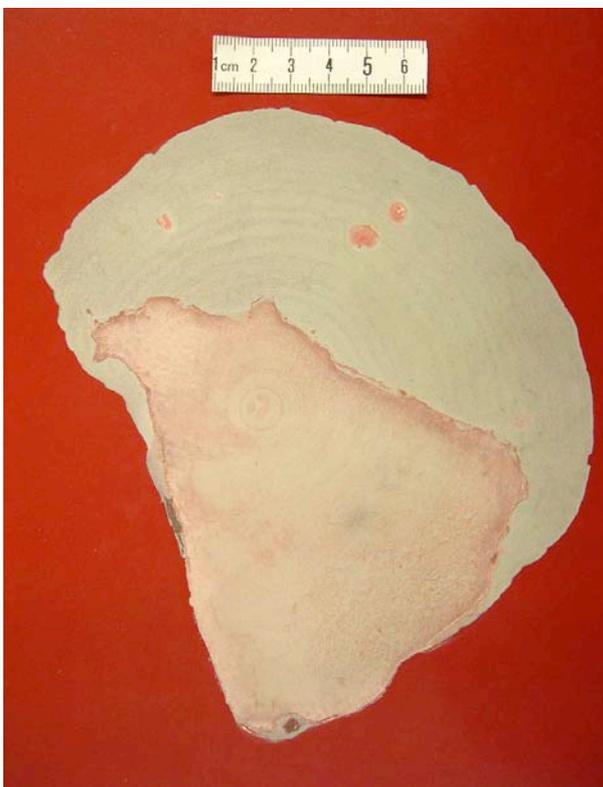
Die Verteilung der Schichtdicken des Primärschadens auf der Motorhaube wird auf der nächsten Graphik gezeigt. Die Legende ist in  $\mu\text{m}$  mit neuer Skalierung der Farben angegeben! Unter der abgelösten Lackschicht (hellere Zonen) befinden sich noch Reste des Füllers der Reparaturlackierung und darunter der Originallack. Schichtdicken zwischen 30 bis 90  $\mu\text{m}$ . Rundherum die intakte Reparaturlackierung mit Schichtdicken zwischen 170 bis 250  $\mu\text{m}$  (dunklere Zonen).

Abb.153: Fotografischer Vergleich des Primärschadens

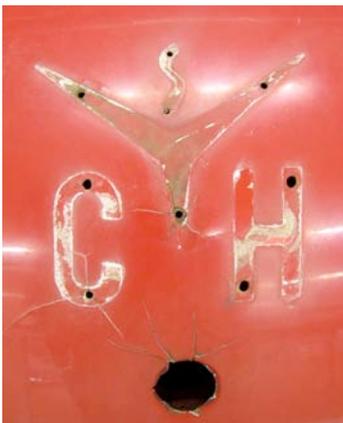
Abb.157: Kofferraum mit demon-  
tierten Teilen und Messpunkt 0

Messpunkt 0 (linker Balken des H) beschreibt den Glanzgrad der Lackierung an einer Stelle, wie sie relativ unverfälscht nach der Reparaturlackierung und deren Polierung gewesen sein dürfte.

Die Stelle wurde bei der Demontage von Zierelement, CH und dem Kofferraumschloss entdeckt.

Bei der weissen Beschichtung handelt es sich um Reste von altem Poliermittel, die sich darunter angesammelt haben und leicht zu entfernen waren.

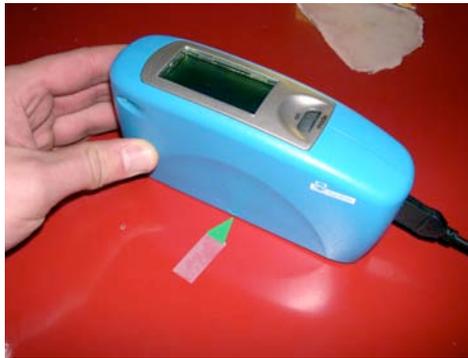
Messpunkt:	Glanzwert:
0	61.3
1	70.6
2	77.3
3	27.4
4	29.5
5	58.5
6	44.2
7	73.0
8	70.2
9	31.5
10	39.7
11	62.5
12	65.9
13	67.3

Abb.160: Glanzmessung

Die Werte für die Definition von Hochglanz (ab 70) wurden also nur an wenigen Stellen (Messpunkte 1, 2, 7, und 8) erreicht. Die tiefsten Werte erreichten mit Ausnahme von Punkt 13 die Messpunkte 3, 4, 9 und 10 – gemäss Graphik also Stellen in horizontaler Lage. Dies wäre damit zu erklären, dass solche Orte an einem Fahrzeug auch

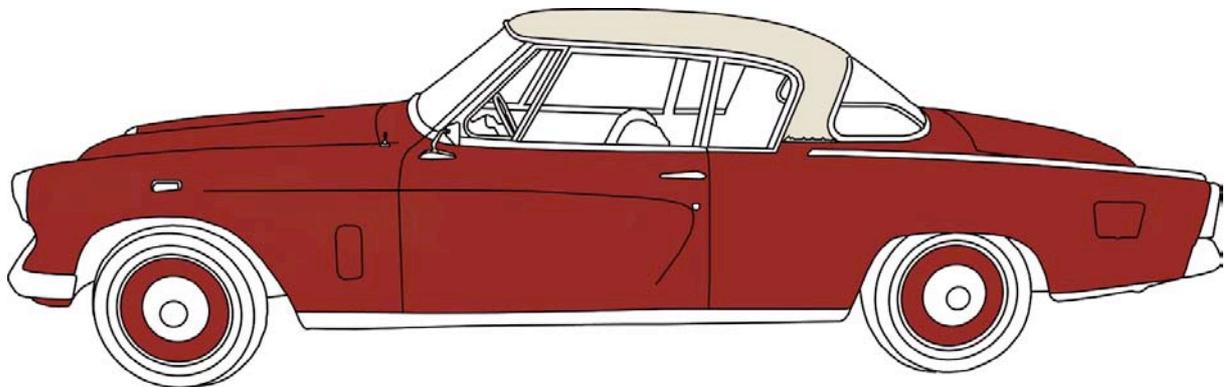
Abb.174: Tatsächliche Farbgebung der Lackierung (Ist-Zustand), Grundlage sind die Messwerte P1 und P13

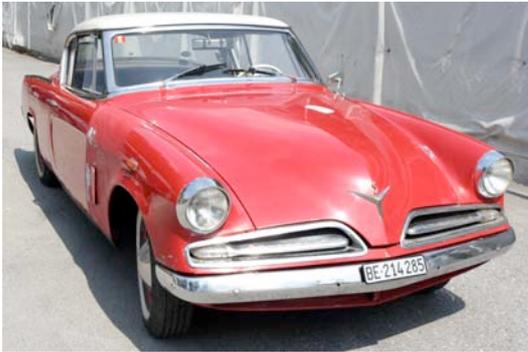
Abb.176: Lackierung des Studis von Lilo Pulver

Die Fotografien machen deutlich, dass der Farbunterschied zwischen originaler und heutiger Lackierung doch massiv ist und das Fahrzeug im heutigen Rot eigentlich völlig anders erscheint als ursprünglich. Leider ist durch die Neulackierung auch ein bestimmter Zeitgeist und Stil der 50er Jahre, der sich sicherlich auch in Trends von Farben an Konsumgütern oder eben Autos niedergeschlagen hat, somit verloren gegangen.

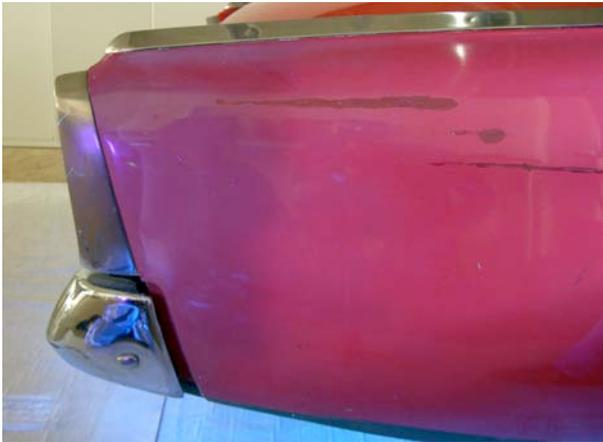
Abb.178: Rechte hintere Seite im UV-Licht

Die einzige Überlackierung die erst bei UV-Licht entdeckt wurde ist auf Abbildung 178 als Auswolkung neben rechter Stossstange und Rückleuchte gut zu erkennen. Ob es sich dabei möglicherweise um einen Klarlack handelt ist nicht ganz klar. Bei den dunklen Striemen auf dem gleichen Bild handelt es sich um die bekannten Retuschen mit Nagellack.

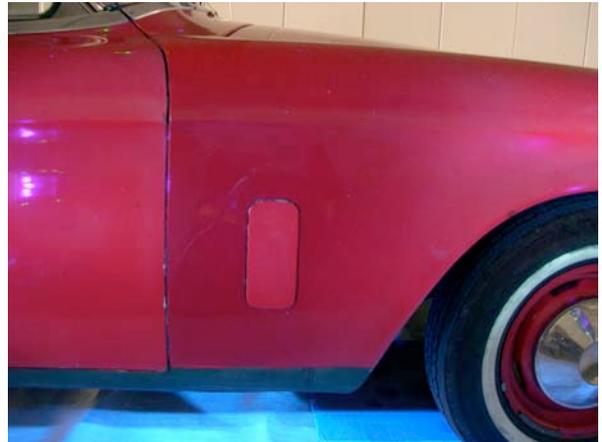
Abb.179: Rechter vorderer Kotflügel im UV-Licht

Abbildung 179 zeigt nochmals deutlich die partielle Reparaturlackierung des gesamten rechten vorderen Kotflügels. Die Abbildungen 180 und 181 die beiden dunklen Überlackierungen mit Nitrolack, die aufgrund mangelnder Haftung am darunter liegenden Lack craqueliert sind.

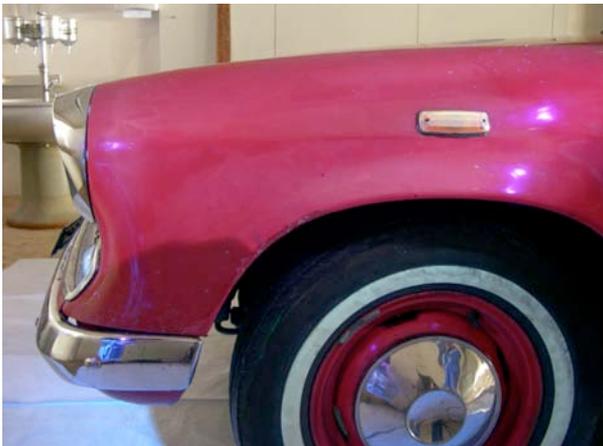
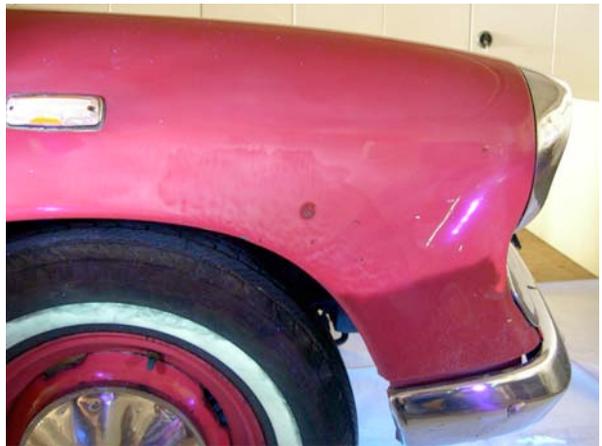
Abb.180: Kotflügel links vorne im UV-Licht

Abb.181: Kotflügel rechts vorne im UV-Licht

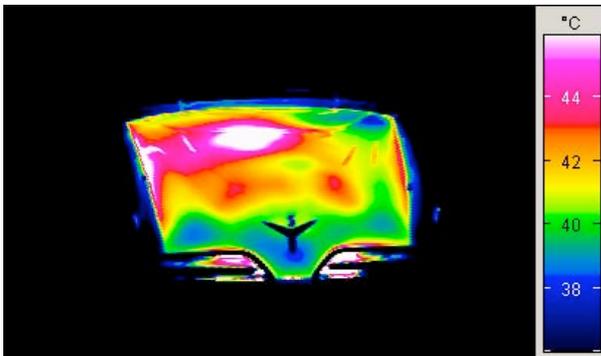
Abb.182: Thermografische Aufnahme bei geschlossener Motorhaube, rund zehn Minuten nach einstündiger Fahrt: Die grösste Hitze entwickelt sich eher auf der rechten Seite der Motorhaube (Auspuffseite). Die Blasenbildungen (linke obere Seite) sind davon also nicht betroffen.

Ein direkter Zusammenhang zwischen der Hitzeentwicklung des Motors und dem Schaden auf der Motorhaube kann also nicht gezogen werden. Die Blasenbildung muss demnach also als Schaden betrachtet werden, dessen Ursache sich im Lack oder dem Stahlblech darunter befinden muss. Die „Schichtsilikat-Wasserspeicher-Theorie“ muss relativiert werden, weil sich diese Füllstoffteile im Füller des gesamten Lacks der Frontpartien befindet.

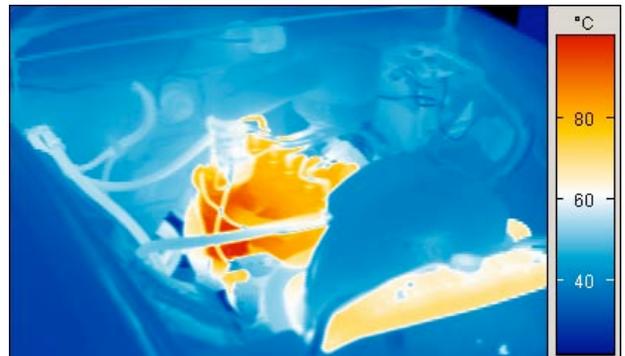
Abb.183: Thermografische Aufnahme des Motors mit höchster Hitzeentwicklung von rund 100° C.

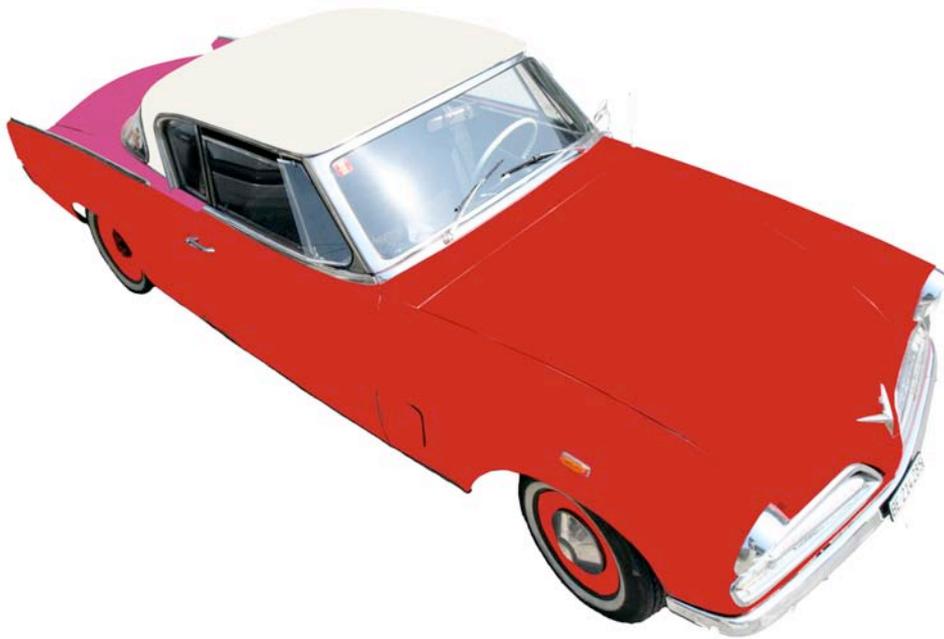
Abb.188: Partielle Reparaturlackierung am Heck (Magenta)

Für die Reparaturlackierung am Heck wurde der gesamte Altlack von Phase 1 und 2 abgeschliffen oder abgelaugt und gemäss dem Bild des Querschliffes komplett neu aufgebaut. Eine Rostgrundierung war, zumindest bei der Probe, nicht vorhanden. Bei der sichtbaren untersten Schicht handelt es sich um Reste von Korrosion. Eine Datierung ist schwierig, da keine Kenntnisse von Besitzerseite vorhanden sind. Jedenfalls nach Phase 2 – also ab den frühen 70er Jahren. Ob die Blaustichigkeit von einem Klarlack stammt bleibt unklar. Möglicherweise würde das Einbettmittel für die Probe einen ähnlichen Brechungsindex aufweisen. Eine fluorisierende Klarlacklackschicht war unter dem Mikroskop bei UV-Beleuchtung jedenfalls nicht sichtbar.

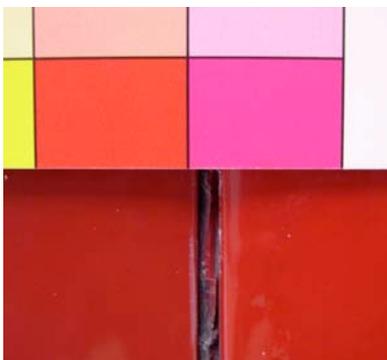
Abb.191: Farbdifferenz Phase 2 zu 4

Die Abbildungen verdeutlichen die erheblichen Farbdifferenzen der Beilackierung in Ferrarirot. Eine Datierung der Reparatur: späte 70er oder 80er Jahre.

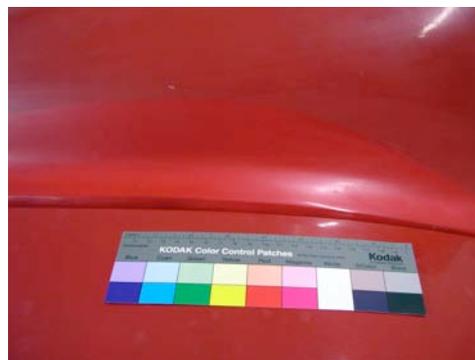
Abb.192: Beilackierung Motorhaube links

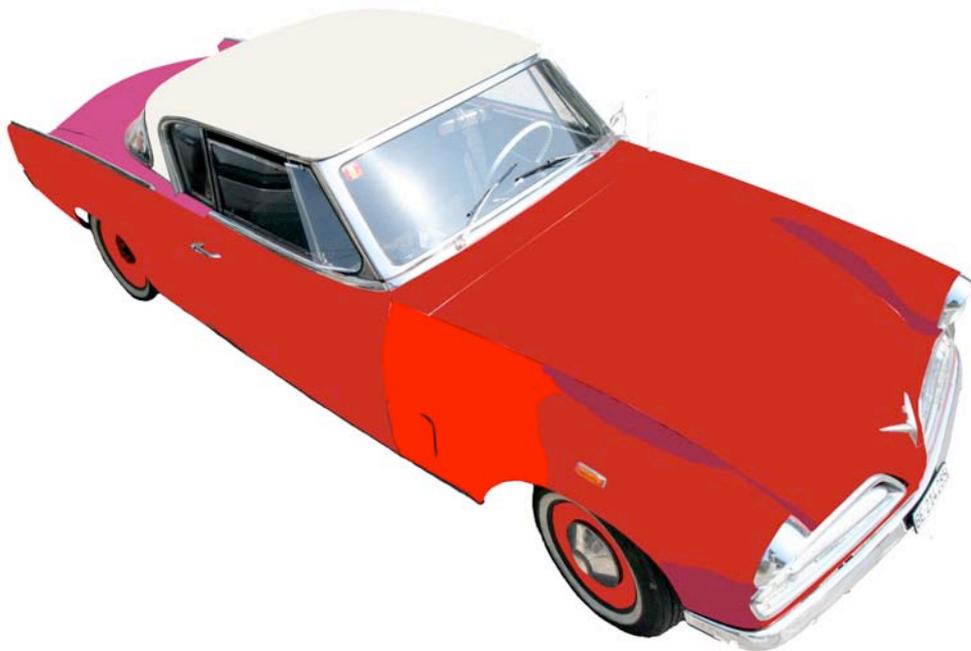
Abb.193: Beilackierung und Auswolkung von Phase 4 an der Frontpartie (violett)

Eine chemische Analyse der Beilackierung hat nicht stattgefunden. Die Craquelierung und die Möglichkeit einer Entfernung mit Aceton lässt darauf schliessen, dass es sich um Cellulosenitratlack handelte.

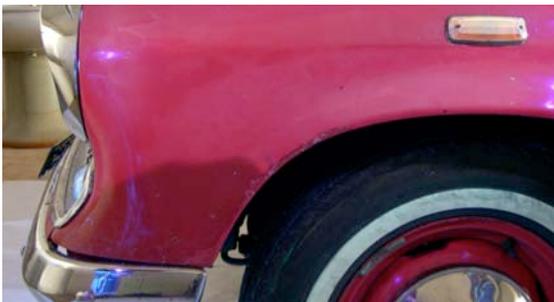
Abb.194: Beilackierung links vorne im UV-Licht

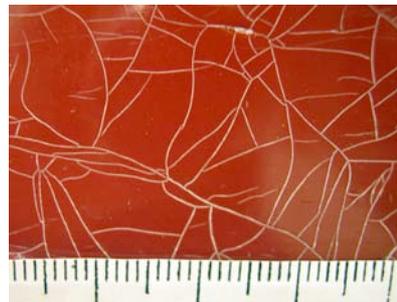
Abb.195: Craquelierung bei Normallicht

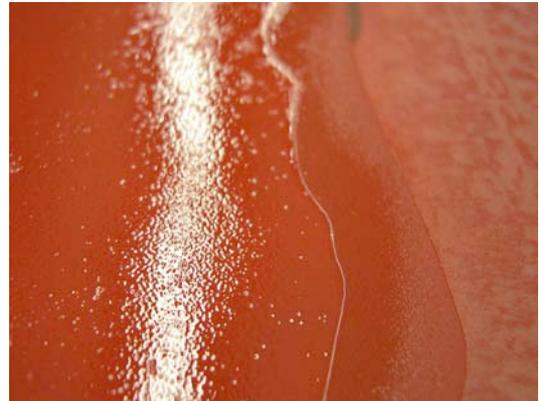
Die Applizierung des mit Härter versetzten Decklackes stellte keine Probleme dar. Hingegen war die Viskosität des Lackes für die Airbrush Spritzung zu hoch, sodass anfangs das Sprühbild Lack-Klumpen spuckte. Der Lack wurde daraufhin höher verdünnt mit dem entsprechenden Verdünner (Actiflash) des gleichen Herstellers. Das Sprühbild war daraufhin homogener, und sehr fein. Bei mehrmaligem Auftrag zeigte sich jedoch eine Filmbildung mit

so genannter Orangenhaut, deren Ursache ein zu hoher Lösemittelanteil ist. Das Problem wurde aufgrund der vorgesehenen Überschleifung vorerst ignoriert.

Abb.205: Orangenhaut bei Airbrush

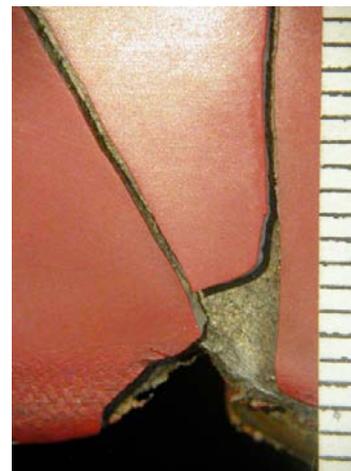
Festigungen von Mal-/Lackschichten mussten ausschliesslich am Heck vorgenommen werden, wo sich unter den Zierelementen, vermutlich durch die Erschütterungen beim Schliessen und Öffnen des Kofferraumdeckels, die bekannten Risse im Lack bildeten. Durch die Risse gelangte auch Feuchtigkeit bis auf das Metall. Die Folgen waren Korrosion und Loslösung der Lackschichten vom Blech.

Abb.208: Risse im Detail

Zu den Massnahmen gehörte zum ersten die Festigung der Lackschollen. Dies wurde mit dem Festigungsmittel Paraloid B67 ausgeführt. Das zwischen 20 und 30%-ig in Toluol

Die Lösung wurde mit einer Spritze in die Risse appliziert. Durch Kapillarkräfte zog es die Flüssigkeit auch unter die Schollen, die anschliessend mit Hilfe von gepolsterten Schraubzwingen auf das Blech gedrückt und gefestigt wurden.

Die leichte Rostbildung auf dem Blech konnte, ohne die Lackschichten weiter zu zerstören nicht entfernt werden und musste deshalb unter dem Lack belassen werden. Die Retuschen der Risse/Spalten wird in Kapitel 10.5 behandelt.

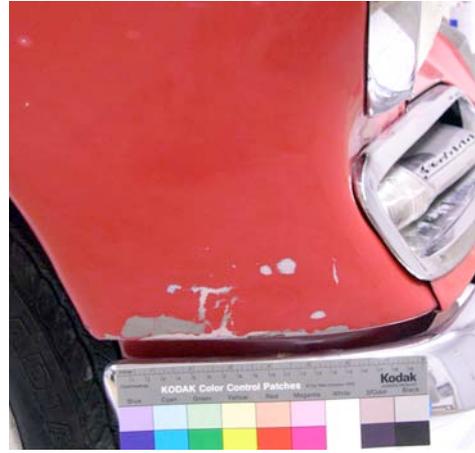
Abb.210: Bild nach der Reinigung

Die gesamte Craquelierung konnten so schnell und effektiv entfernt werden. Danach wurden dann auch die ursprünglichen Schäden ersichtlich, aufgrund dieser die Beilackierung überhaupt ausgeführt wurden.

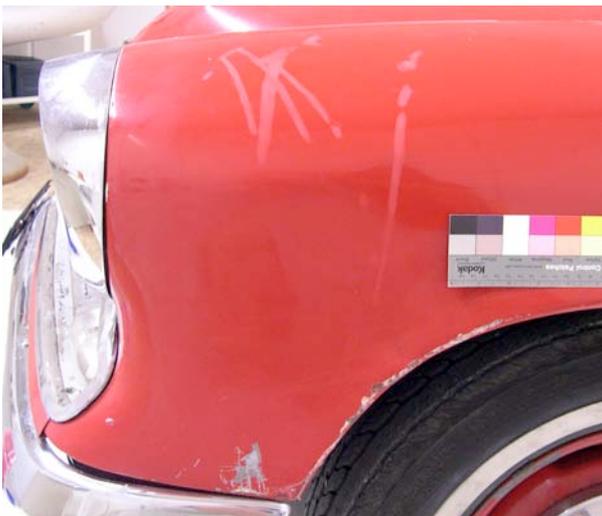
Abb.211: Entfernte Beilackierung und Retuschen

Auf die weiteren Massnahmen die getroffen wurden, um die darunter liegenden alten Reparaturen wieder zu verdecken, wird in Kapitel 10.5 eingegangen.

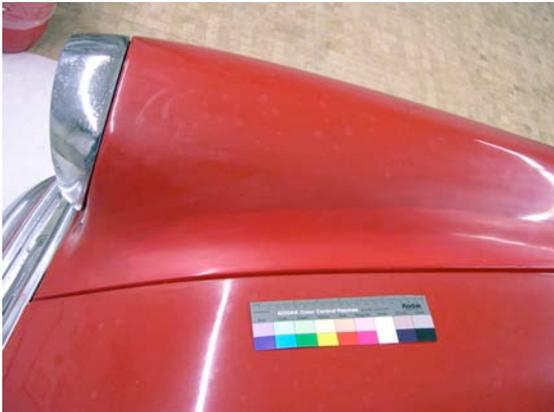
Es war bei dieser Freilegung klar, dass die Beilackierungen aus einem Grund gesprüht wurden und damit zu rechnen war, dass sich darunter alte Reparaturen befinden dürften. Die Massnahme kann als radikal bezeichnet werden. Der Autor mutete sich jedoch zu, die

Abb.212: Beilackierung vor dem Nassschliff

Die Beilackierungen von Phase 4 (gemäss Kapitel 7.4) konnten mit Lösemittel nur durch intensivste Reibung und Lösemittelpenetration entfernt werden. Als geeignetere Methode erwies sich der Nassschliff mit Körnung 600. Da die Beilackierungen in knalligerem Rot („Ferrarirot“) als der darunter liegende Lack ausgeführt wurden, konnten die Grenzen der beiden Schichten gut erkannt werden und die Beilackierung somit abgeschliffen werden, ohne den Lack von Phase 2 zu beeinträchtigen.

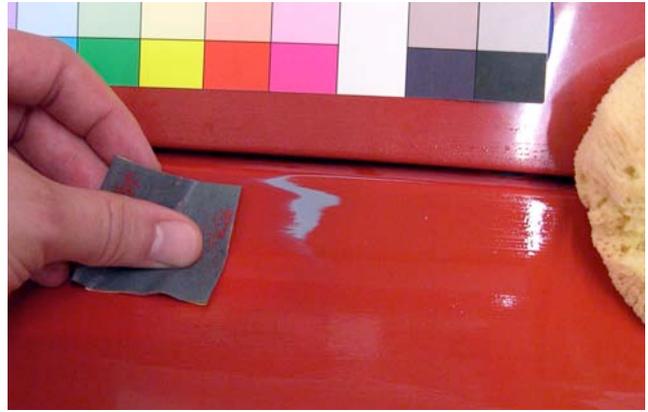
Abb.213: Nassschliff mit Körnung 600

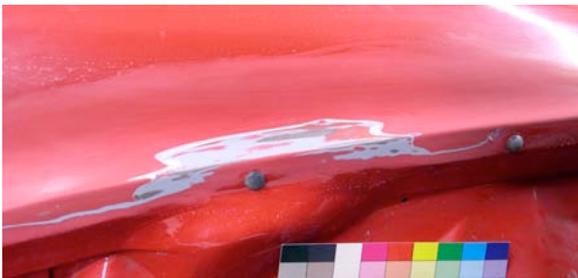
Abb.214: Rechte Seite Motorhaube nach dem Schliff

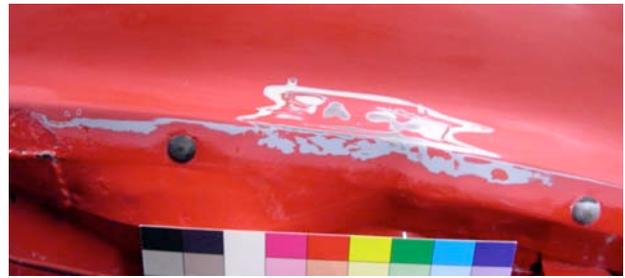
Abb.215: Linke Seite Motorhaube nach dem Schliff

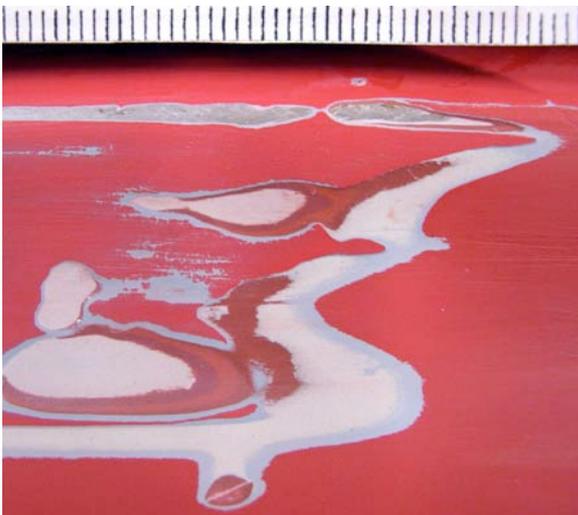
Abb.216: Detailaufnahme des Schliffs linke Seite

Die nebenstehende Abbildung zeigt die verschiedenen Lackschichten, die sich unter der Beilackierung befanden: Roter Lack von Phase 2 mit Vorlack (hellgrau) und Füller (weiss), darunter der alte Decklack der Werklackierung (rotbraun), Füllerschicht und schliesslich das blanke Blech.
