# **Der Studebaker Champion 1953 von Liselotte Pulver - Die Konservierung und Restaurierung eines Autolacks**

Diplomarbeit  
vorgelegt von Felix Forrer  
Bern, den 5. Oktober 2007

Referent: Prof. BFH Ueli Fritz  
Koreferent: Prof. HES Tobias Schenkel

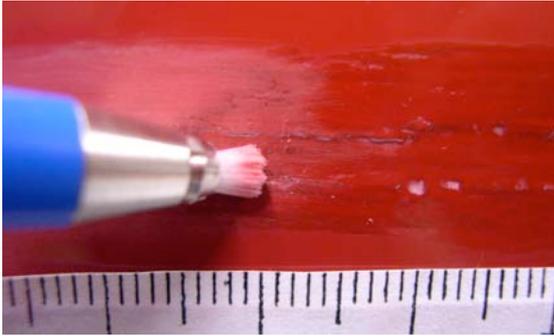
Abb.219: Freilegung mit dem Glasfaserstift

Um den Untergrund für eine spätere Retuschierung besser vorzubereiten wurde aber meistens mit einem Glasfaserstift gearbeitet. Die Altretuschen konnten damit besser entfernt und die eigentlichen Kratzer gleichzeitig egalisiert werden, da an den Rändern der Schäden oft kleinste Verwerfungen zu finden waren.

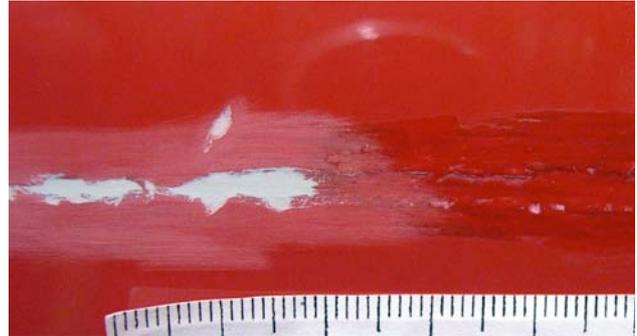
Ob es sich tatsächlich um einen Nagellack handelte ist nicht ganz klar, jedenfalls konnte die Farbe bei glattem Untergrund auch mit Aceton oder White Spirit leicht entfernt werden, was für einen Nitrolack spricht. Nagellack selbst besteht aus einem Anteil von Cellulosenitratlack. Auf die Verwendung von Nagellackentferner wurde trotzdem verzichtet.

Abb.220: Teil der freigelegten Nagellackretusche

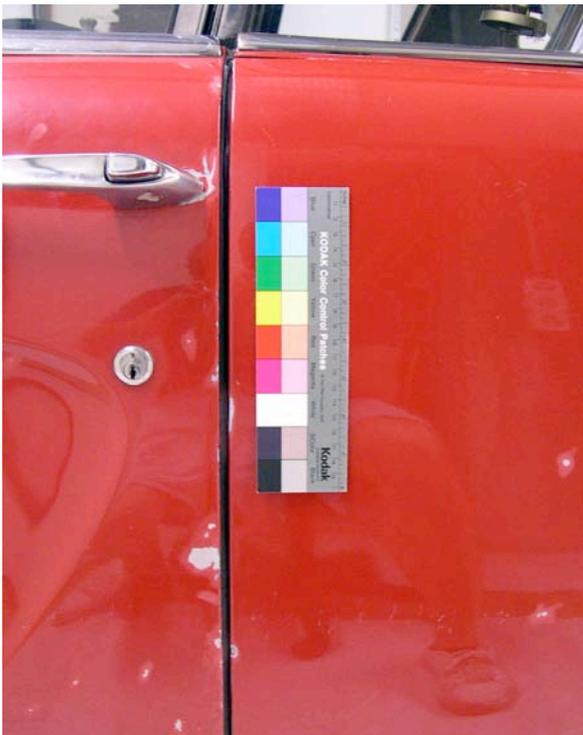
Abb.222: Freilegungen an der Fahrertür

Dass Teile der zu erhaltenden Lackierung dabei mit geschliffen werden mussten war klar. Man erkennt dies an der Mattierung um die hellen Stellen der Füllerschicht. Bis auf wenige Ausnahmen hat sich der Lackverlust nur bis in die Füllerschicht zugetragen. Verluste bis auf das Stahlblech bildeten eine Ausnahme. Auf die Retuschierung der Schäden wird in Kapitel 10.5 eingegangen.

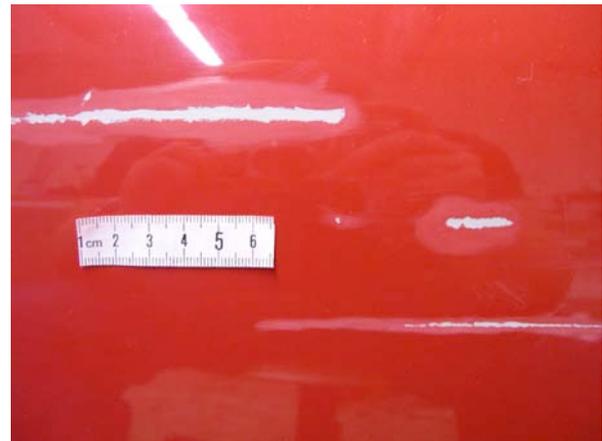
Abb.221: Freilegung der Striemen am rechten Heck

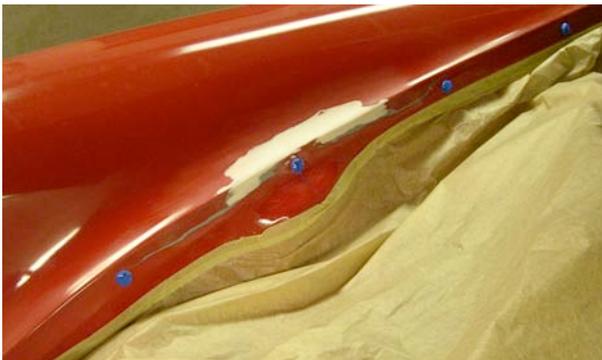
Abb.230: Vorbereitete Spachtelung rechts

Für das Spritzen einer zusätzlichen Füllerschicht wurden die Altreparaturen im Atelier der Hochschule vorbereitet. Das heisst, dass das Stahlblech der seitlichen Schäden neben der Motorhaube mit der 2K-Rostgrundierung versehen, mit dem 2K-Polyester gespachtelt und durch Nassschliff (600 Körnung) egalisiert und angepasst wurden. Für die Altreparatur am rechten vorderen Kotflügel reichte eine kleine Spachtelung und ein Nassschliff.

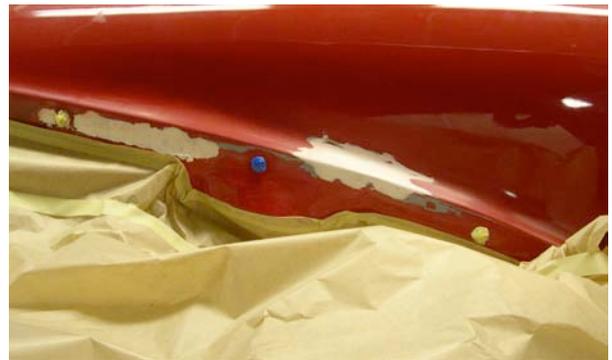
Abb.231: Vorbereitete Spachtelung links

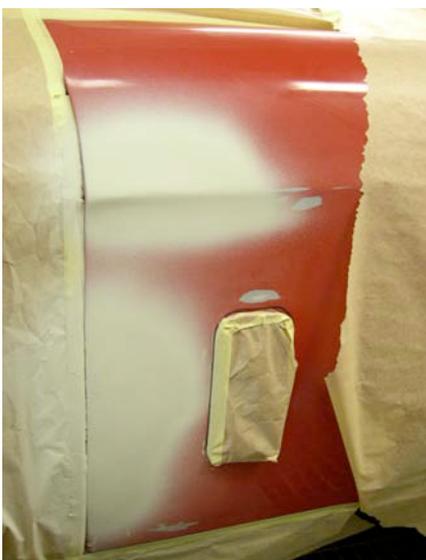
Abb.232: Gespritzte Füllerschicht Kotflügel

Nach dem Aufsprühen der Füllerschichten wurden diese nach deren Abtrocknung am nächsten Tag angeschliffen mit 400er Körnung für die Decklackierung.

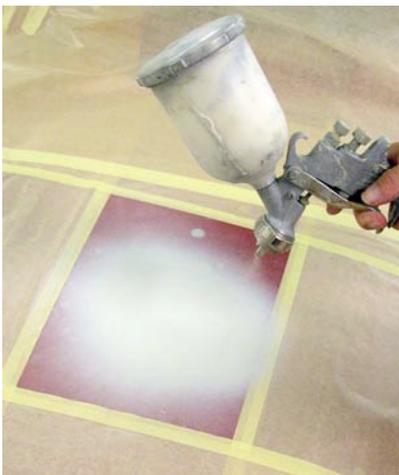
Abb.233: Füllerschicht 40µm

Leider muss der Versuch als gescheitert betrachtet werden, da beim späteren Schliff des Decklacks der Füller an den Rändern des Schadens durchschimmerte. Der Fehler lag in der Abdeckung der Schadstelle, die beim Aufbringen der Füllerschicht über die Kante der Lackierung hinaus wenige Millimeter in den Schaden hinein hätte reichen, und die Abdeckung für den Decklack präzise auf die Kante gelegt werden müssen. Allerdings wäre dann ein nass-in-nass Verfahren nicht mehr möglich gewesen. Ohne einen nachträglichen Schliff des Decklacks wäre der Versuch

möglicherweise Gelingen. Da die Schichtdickendifferenzen zwischen Schaden und Lackoberfläche zwischen 80 und 120µm betragen, musste der Decklack jedoch geschliffen werden, um überall auf einer Ebene mit der Altlackierung zu bleiben. Das exakte Aufbringen von einer genau definierten Schichtdicke ist zudem auch bei den oben erwähnten Bedingungen immer noch abhängig von Erfahrungswerten eines Lackierers, der die genaue Anzahl benötigter Schichten bei einer partiellen Lackierung präzise auf die Schadstelle bringen kann. Eine „dünne“ oder „dicke“ Schicht Decklack müsste daher auch vom Lackhersteller noch genauer definiert werden.

Der Lack um den abgeplatzten Fleck auf der Motorhaube wurde möglichst präzise auf die Kante des Schadens mit transparenter Folie abgedeckt und eine Füllerschicht gemäss den oben erwähnten Angaben aufgesprüht (40µm) und darauf, nass in nass, der Decklack mit etwas mehr als 60µm.

Die Korrektur des misslungenen Versuchs des nass-in-nass Verfahrens auf der Motorhaube wird in Kapitel 10.5 behandelt.

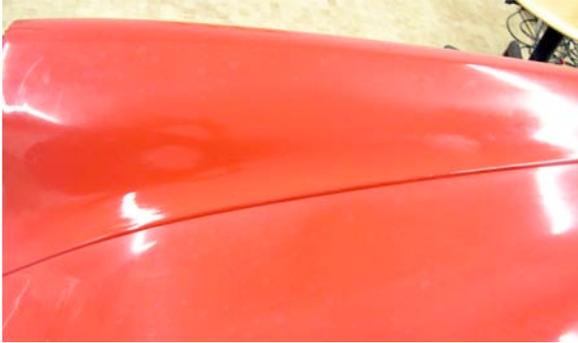
Abb.234: Beilackierung rechts

Die Übergänge der Beilackierungen sind auf den gezeigten Bildern noch nicht mit 1200er Körnung geschliffen. Der Altlack zudem noch nicht poliert. Die neue Beilackierung kann insofern als Erfolg betrachtet werden,

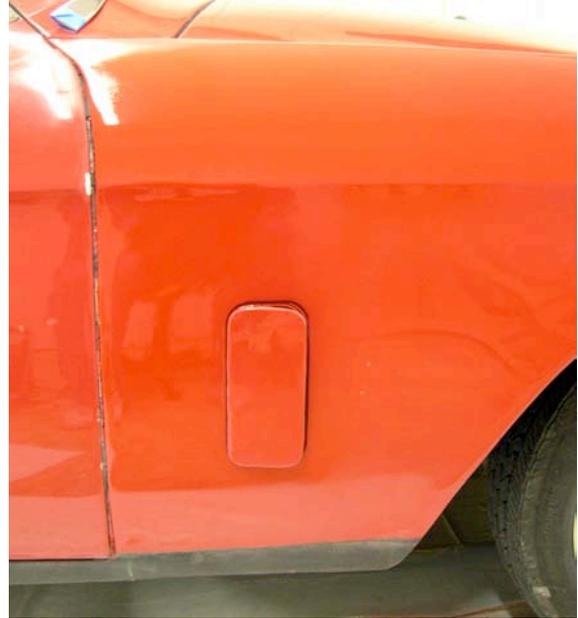
Abb.235: Beilackierung Kotflügel

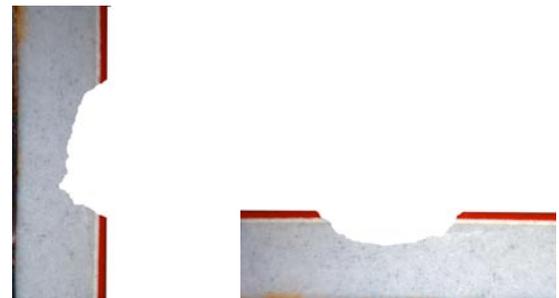
Abb.236: Schaden

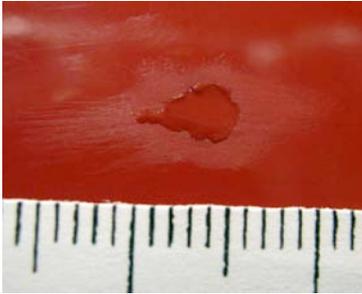
Abb.239: Steinschlagschaden

Die Schäden der beiden ersten Bilder befinden sich in vertikaler Position und wurden mit Decklack retuschiert, wobei die letzten Schichten zur Erreichung der Ebene des Altlacks noch fehlen. Die Nasenbildung ist auf dem linken Bild zu erkennen. Das dritte Bild veranschaulicht die Abnahme überschüssigen Lackes oder einer Nase mit Hilfe eines Skalpells. Schliff und Politur sind noch nicht ausgeführt.

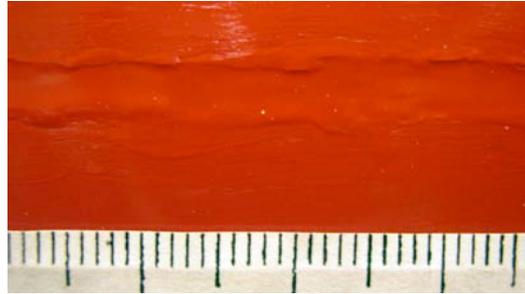
Abb.240: Länglicher Kratzer

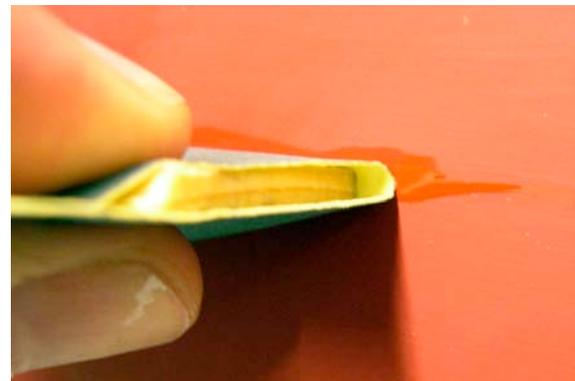
Abb.242: Schliff einer Retusche

Danach muss die Retusche möglichst Punktgenau geschliffen werden um die Ebenentreue zu gewährleisten. Dafür wurden kleine Schleifklötzchen hergestellt und das Nassschleifpapier (400er, 600er, 800er und 1000er Körnung) zurechtgeschnitten. Eine punktgenauere oder einfachere Möglichkeit des Schliffes zur Erreichung der Ebene konnte bisher nicht gefunden werden. Konstruktive Ideen hierfür wären sehr willkommen.

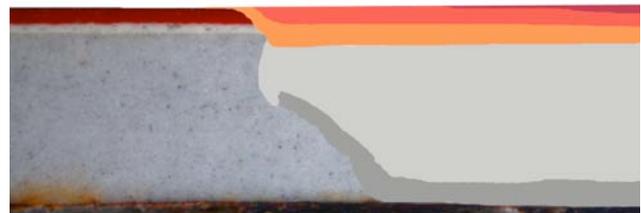
Abb.249: Ideale retuschierte Spachtelung nach dem Schliff

Überstehender Decklack wird nun wiederum entfernt und die Retusche geschliffen.

Nach der Politur über die ganze Fläche von Altlack und Retusche sollte diese im Idealfall nicht mehr zu sehen sein.

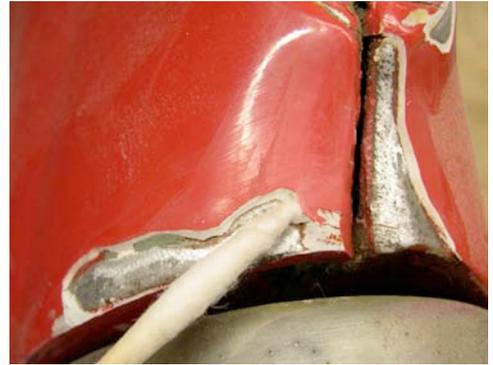
Abb.251: Reinigung mit Aceton

Das geschliffene Blech wird daraufhin mit Aceton gereinigt und entfettet. Die Rostschutzgrundierung gewährleistet den Schutz vor neuer Korrosionsbildung.

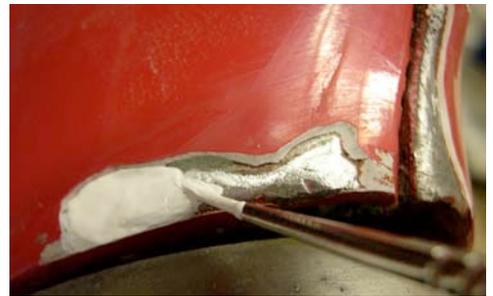
Abb.252: Rostschutzgrundierung (2K-Epoxy)

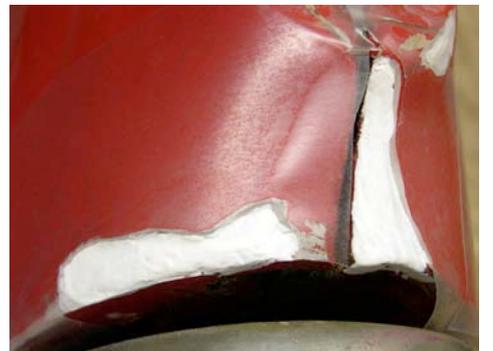
Abb.253: Folie zum Schutz des Altlacks

Zum Schutz des Altlacks für die Spachtelung wird dieser vorzugsweise mit einer transparenten, selbstklebenden Folie überzogen und die zu spachtelnde Stelle frei geschnitten.

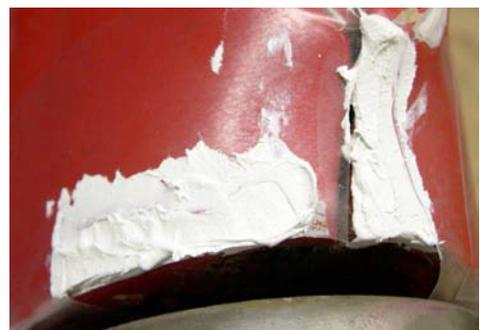
Abb.254: Spachtelung (2K-Polyester)

Die Spachtelmasse (hier 2K-Polyesterspachtel) wird aufgetragen und entsprechend modelliert. Beim Härteprozess können überstehende Teile leicht abgeschnitten werden, um den nachträglichen Schliff bei voller Durchtrocknung zu erleichtern.

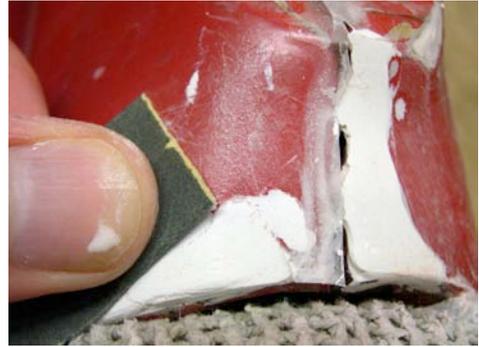
Abb.255: Schliff

Die Spachtelmasse wird geschliffen und in die gewünschte Form gebracht. Die Ebene der geschliffenen Spachtelung wird dabei möglichst unter diejenige des Altlacks gelegt.

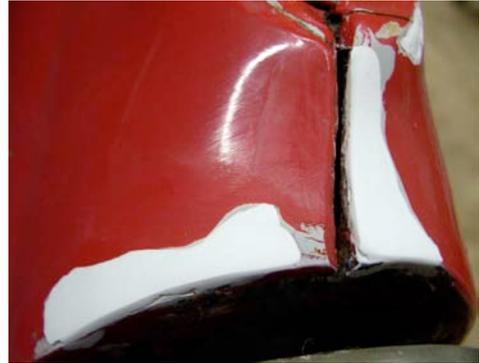
Abb.256: Fertige Kittung

Die Schutzfolie wird entfernt und die Kittung von Schleifwasser und anderen Verunreinigungen befreit. Isopropanol oder schwache Lösemittel sind hier dem Aceton vorzuziehen, um eine oberflächliche Lösung der Kittung zu vermeiden. Vor dem nun folgenden Decklackanstrich sollten diese natürlich verdampft und die Kittung trocken sein.

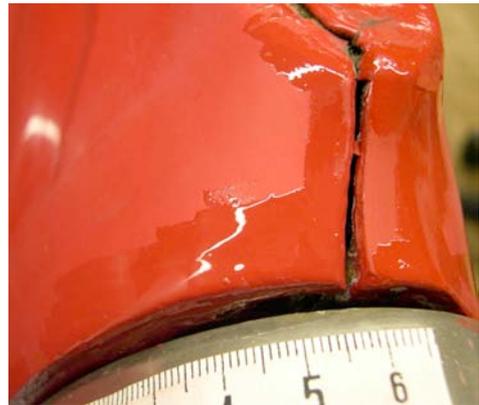
Abb.257: Retusche mit Decklack

Erfolgt die Retusche mit einem Pinsel, muss diese nachträglich geschliffen werden und die Kittung deshalb unterhalb der Kante der Altlackierung liegen. Wird die Retusche gespritzt, kann auf einen Schliff möglicherweise verzichtet werden und die Kittung auf gleicher Ebene liegen wie der Altlack.

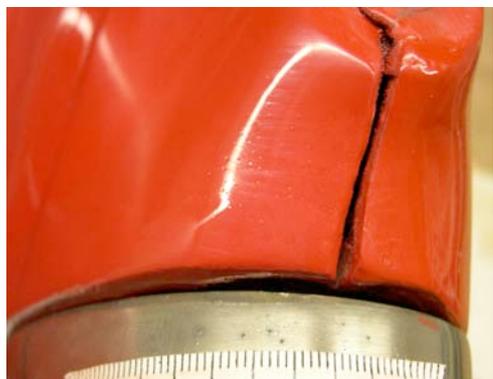
Abb.258: Retusche nach Schliff und Politur

Der nachträgliche Schliff und die Politur integrieren die retuschierte Stelle im Idealfall an die Altlackierung, so dass diese später nicht mehr als solche zu erkennen ist.

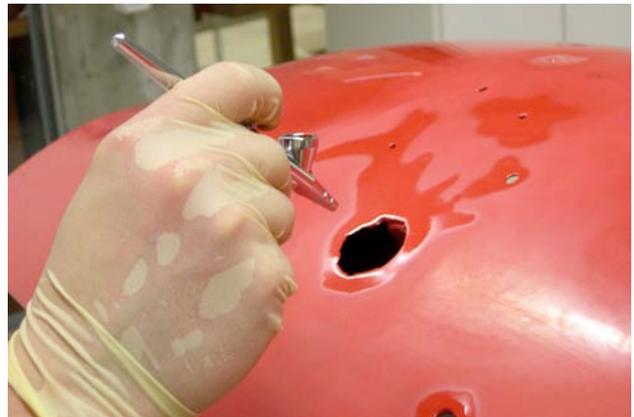
Abb.272: Punktuelle Retuschierung der Heckpartien mit dem Airbrush

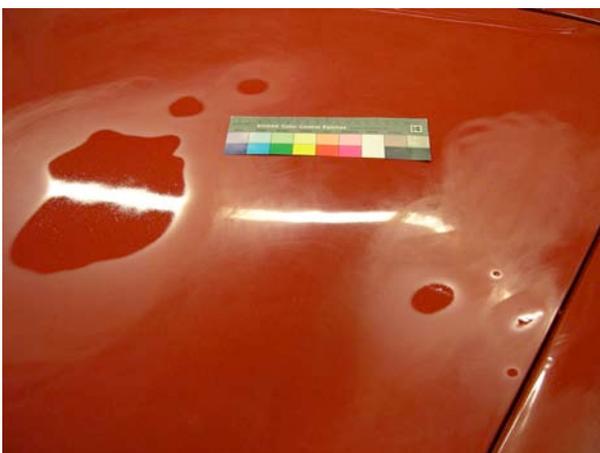
Abb.273: Dritter und letzter Versuch einer perfekt an den Altlack angepassten punktuellen Retuschierung auf der Motorhaube vor der Trocknung und der anschließenden Politur.

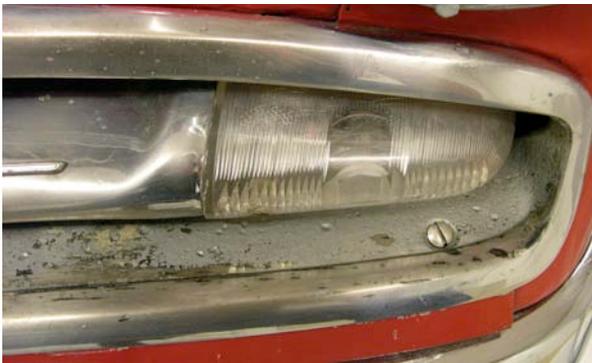
Abb.275: Partieller Verlust der Beschichtung

Für die Retuschen wurden Vorversuche mit in kurzöligen Alkydharz und Paraloid B72 gelöstem Aluminiumpulver gemacht. Die besten Resultate konnten jedoch mit einer Fertigmischung von Acryl Aluminiumfarbe von Lascaux erreicht werden, da diese sowohl farblich als auch im Glanzgrad gemäss der Patina auf der Altbeschichtung angepasst werden konnte.

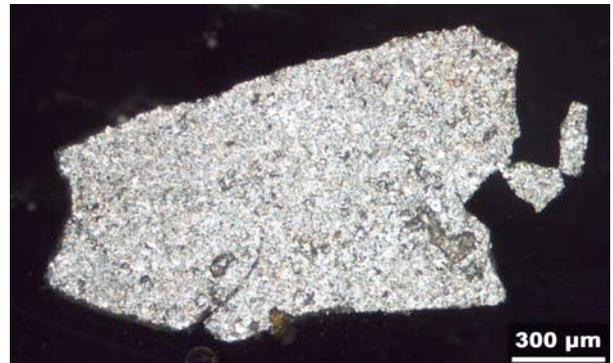
Abb.276: Beschichtung in PPL bei 5facher Vergrößerung

Die Untersuchung der Beschichtung ergab, dass es sich um Aluminiumpulver handelt. Alkyd als Bindemittel wird vermutet.

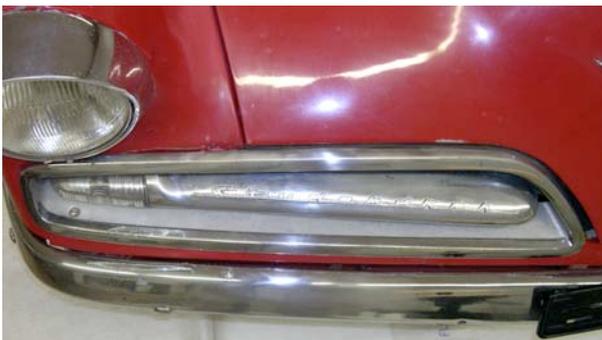
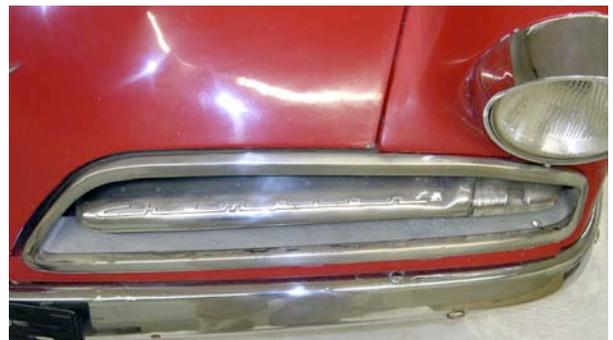
Abb.277 und 278: Innenbeschichtung der Kühlergrille nach der Retuschierung.

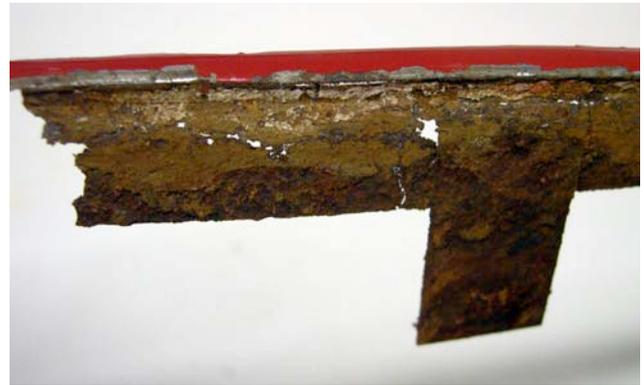
Auf beiden Seiten des Fahrzeuges auf Höhe der hinteren Fenster wurden die Fugen der beiden Karosseriebleche von hinterer Flanke und Kofferraum mit einer Leiste geschlossen. Dieses vorgehen kann als konstruktiver Mangel angesehen werden. Ist jedoch so zu verstehen, das die Pressung eines gesamten Bleches der Heckpartie sehr aufwendig und unüblich oder möglicherweise sogar unmöglich war in 1953. Die Leiste diente dabei als Abdichtung und Schliessung der Fugen zwischen den Karosserieteilen. Die Stellen sind dadurch, wie sich gezeigt hat, jedoch korrosionsanfällig. Der Versuch, diese beiden Leisten zu lösen und zu retuschieren war unmöglich. Die Korrosion der Befestigung der Leisten war in dem Masse fortgeschritten, dass diese sich durch deren korrosive Ausdehnung des dünnen Bleches nicht mehr lösen liessen. Die Leisten wurden bei diesem Versuch leider zerstört und mussten ersetzt werden. Dadurch konnte jedoch die fortgeschrittene Korrosion in den Fugen behoben werden.

Abb.283: Entfernte Leiste

Nach der Entfernung der Leisten konnten die korrodierten Fugen geschliffen, neu grundiert und mit Decklack versehen werden.

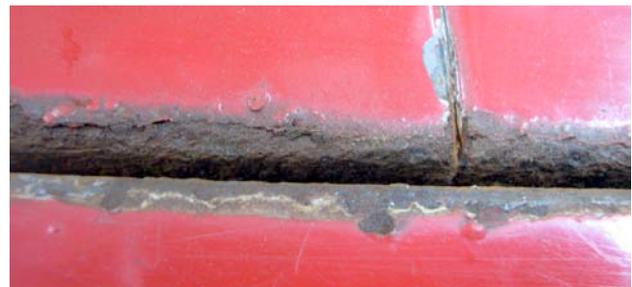
Abb.285: Rostbildung in den Fugen der Karrosierteile

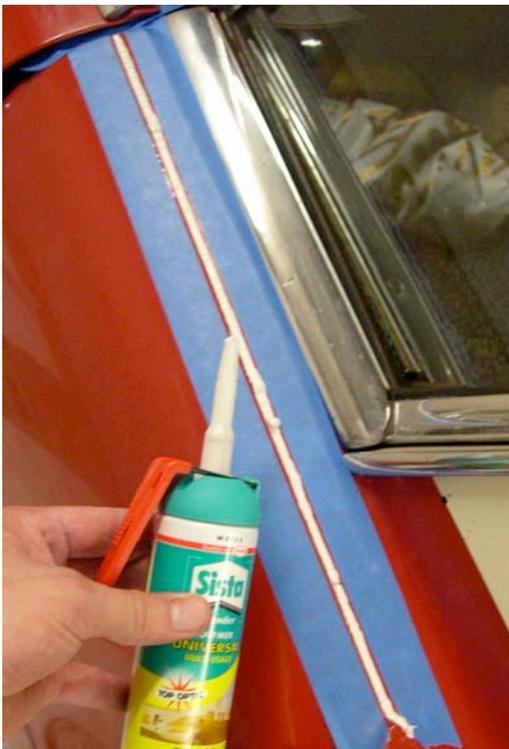
Abb.289: Abdichtung

Nach dem Schliff des Decklacks wurden die Fugen Acryl-Dichtungsmasse geschlossen. Um eine spätere Übermalung mit Decklack zu gewährleisten, wurde auf Silikondichtungsmasse verzichtet. Sowohl Haftung des Decklacks, als auch Klebkraft der Acrylmasse für die Leiste selbst wurden vorgehend getestet.

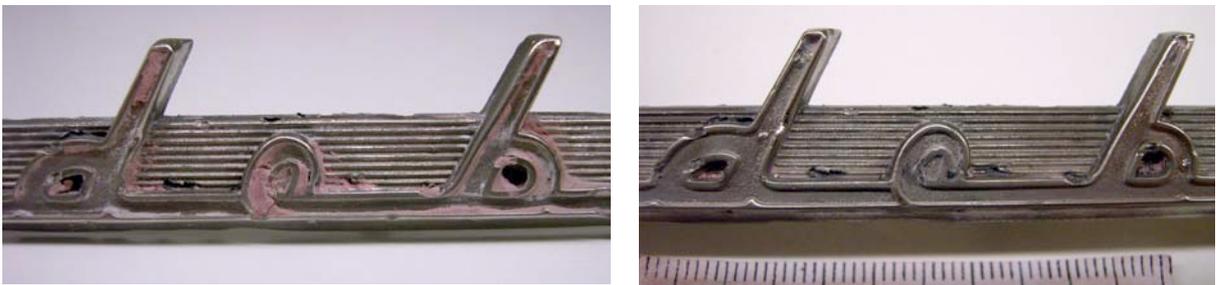
Neben der Reinigung der Altlackierung selbst mussten vor allem verchromte Zierelemente oder Kanten und Hohlräume von Verschmutzungen befreit werden. Neben normaler Verschmutzung haftete vor allem auch altes Poliermittel in diversen kleinen Hohlräumen und Fugen.

Abb.290 und 291: Zierelement vor und nach der Reinigung von altem Poliermittel

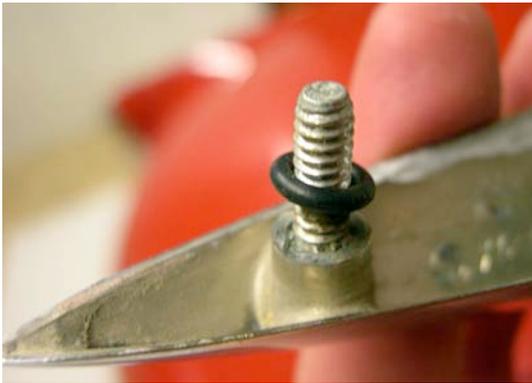
Abb.296: Gummiring zum Schutz des Lackes

Zum Schutz des Lackes vor neuen Erschütterungen und Schäden wurden degradierte Gummidichtungen von Kofferraumschloss ersetzt durch neue und Zierelemente anhand kleiner Gummiringe vor der Verletzung der Lackoberfläche geschützt.

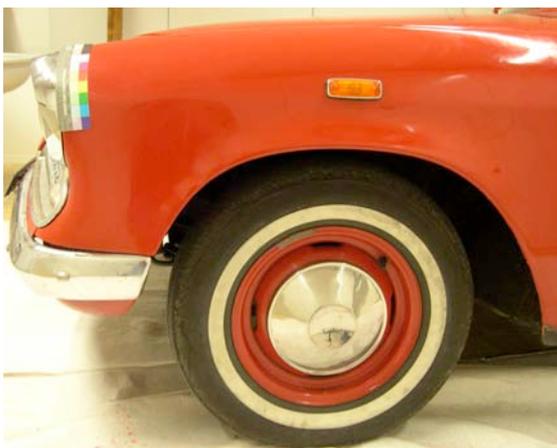
Abb.300: Beilackierung links vorne

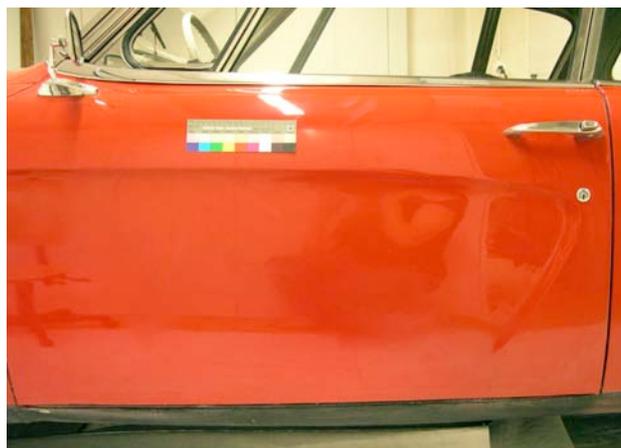
Abb.301: Retuschen an der Fahrertür

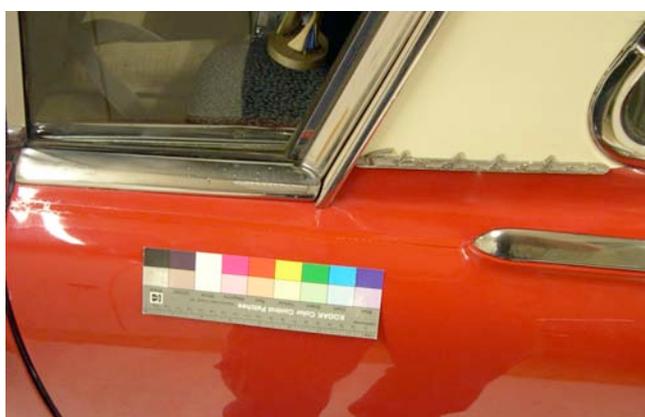
Abb.303: Detail, ersetzte Dichtungsleiste

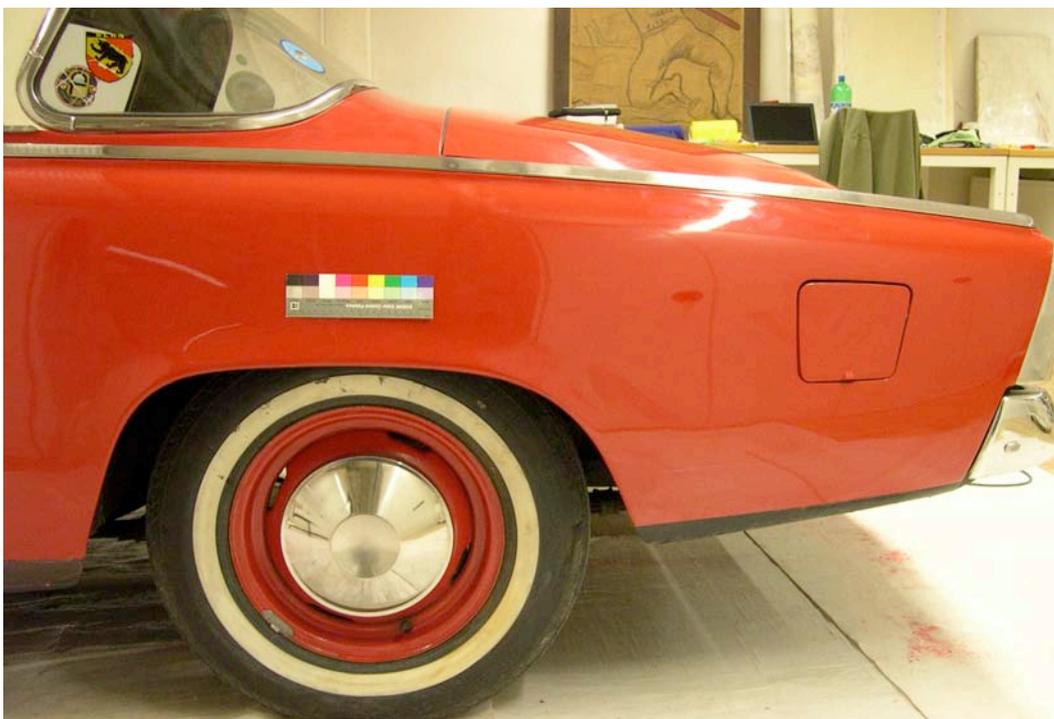
Abb.304: Retuschen linke hintere Seite

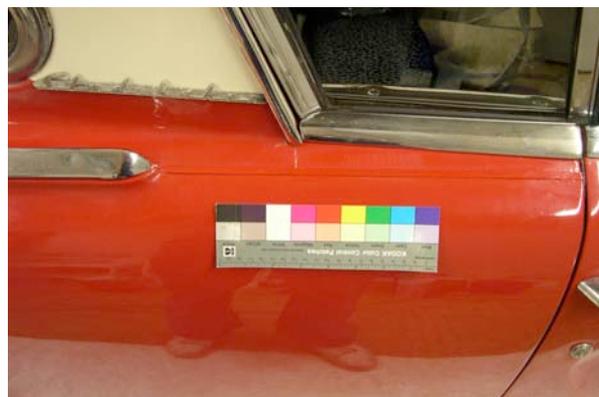
Abb.306: Retuschierte Kratzer Beifahrertür

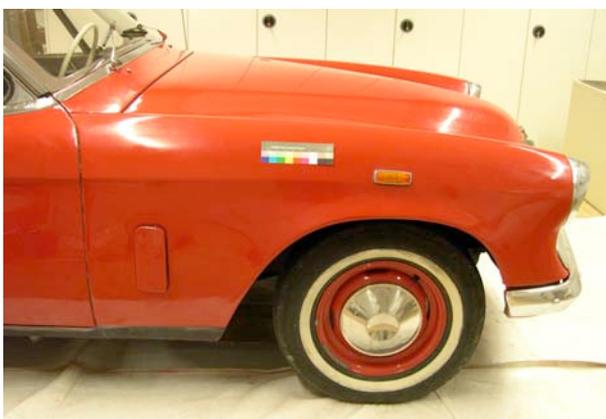
Abb.307: Ersetzte Dichtungsleiste rechte Seite
