Hochschule der Künste, Bern ; Fachbereich Kunst und Konservierung
Seminararbeit von Felix Forrer, Sommersemester 2004

Herstellung und Konservierung der Bronzeplastik des Welttelegrafendenkmals in Bern

Dozent: Ueli Fritz

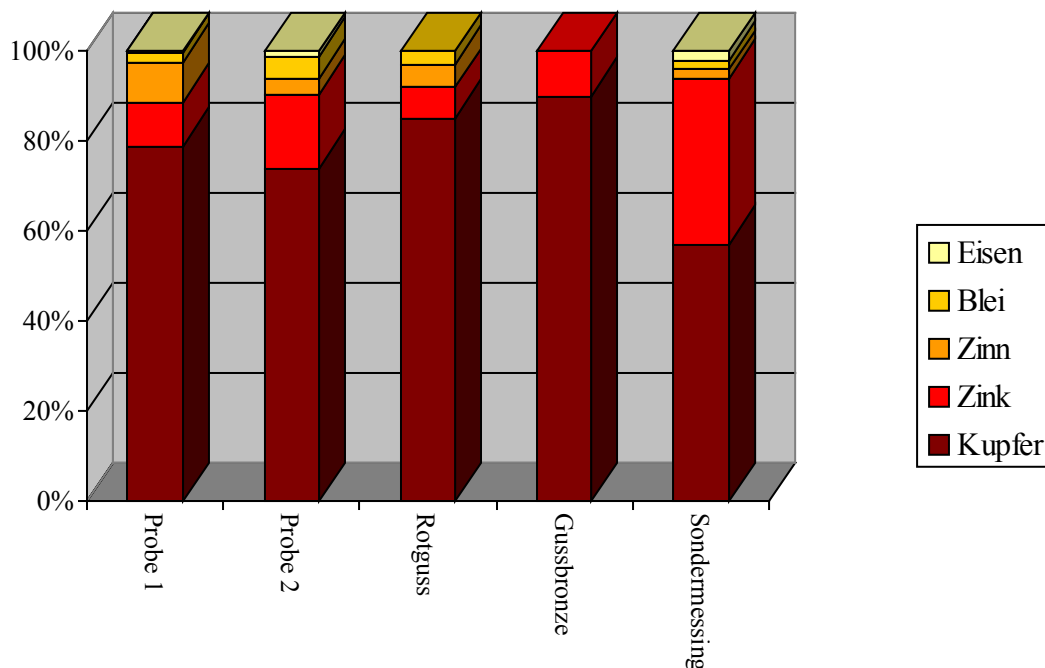
Aus diesen Daten ist ersichtlich, dass es sich beim Welttelegrafendenkmal genau genommen nicht um eine Bronze, sondern eher um einen Rotguss handelt. In einem Schreiben des Lieferanten des Schweisszusatzes heisst es dazu: „Die Analysen sind in der Tat etwas ungewöhnlich und eine Einordnung in eine Norm ist nicht möglich. Ähnlich ist die Familie der Rotguss-Legierungen mit Cu, Sn, Zn, Pb, Ni jedoch weniger Zn-Gehalt (4,6%) Ein Schweisszusatz mit der gleichen Analyse ist nicht zu bekommen. Solche Legierungen werden in der Regel mit gutem Erfolg mit dem Schweisszusatz UTP A 320 geschweisst“ (BLOCH A., 2001). Für die Restaurierung wurden allerdings acht verschiedene Schweisszusätze mit leicht unterschiedlichen Legierungen hergestellt, um den Ansprüchen gerecht zu werden. Der Restaurator und der an der Restaurierung beteiligte Schweisser erklärten sich die Tatsache der aussergewöhnlichen Legierung, dass zur Zeit des Gusses – in den Wirren des 1. Weltkrieges - das Angebot qualitätsvoller Bronzen in derartigen Mengen relativ Knapp war. Vor allem - die zwar geringen Bestandteile oder Verunreinigungen von Eisen, Nickel, Silizium, Aluminium, Mangan und Phosphor (Bis auf Eisen alle unter 1%) – unterstützen die These, dass irgendwelche Restbestände diverser Metallabfälle eingeschmolzen wurden.
